Wertach vital III
Beteiligungsprozess
zum Aufbau einer Offenen Planung

Herzlich Willkommen!
Ökologie, Schutz und Entwicklung des Gewässers
Workshop 1 – 26. Januar 2023

Vorstellung Machbarkeitsstudie: erste Ergebnisse Defizitanalyse und Idealzustand

Entwicklung Gewässerstruktur

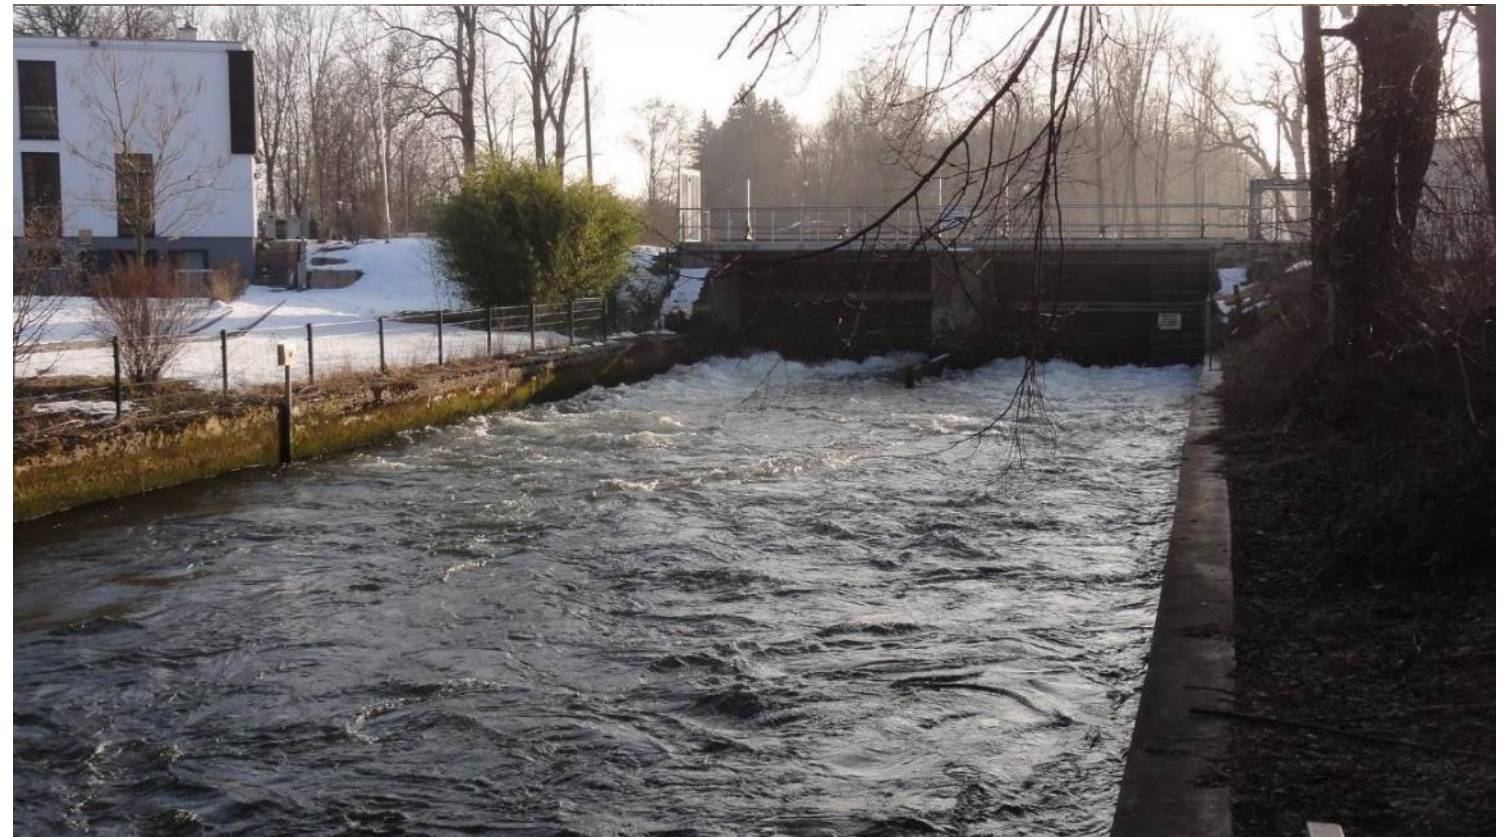
Ist-Zustand: Abflussaufteilung, Ein- und Ausleitungen

(Ackermannwehr, Fotos BCE Feb. 2015)

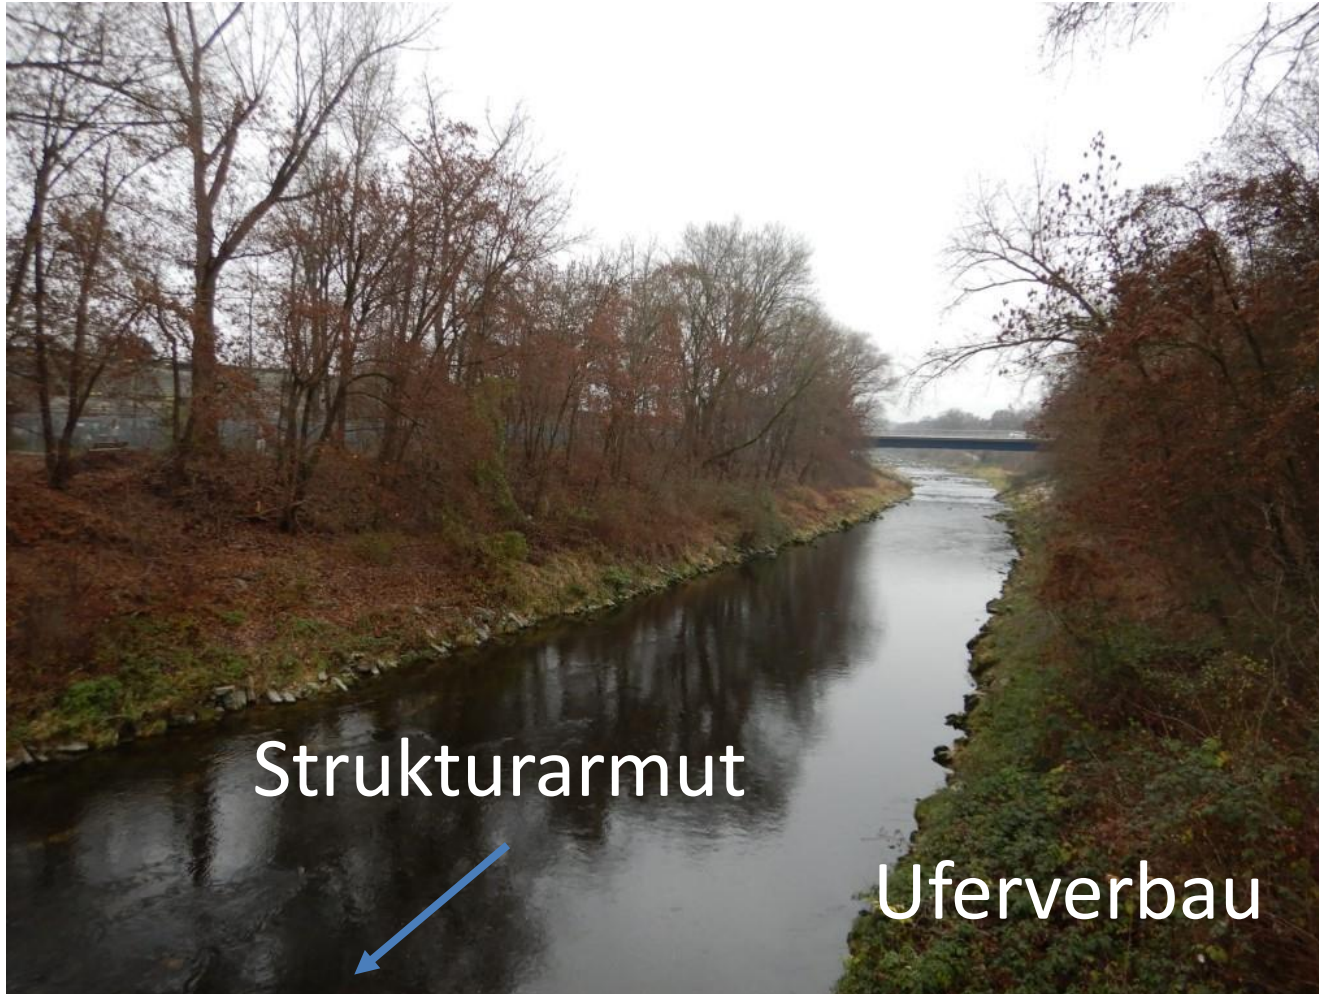
Wertach vital III Ist-Zustand Gewässerbett

Strukturarmut

Uferverbau

**„Unter
fischfaunistischen
und
fischökologischen
Aspekten ist die
Wertach als sehr
ungünstig
und extrem
defizitär
einzustufen.“**

(Wertach, Blickrichtung Ackermannstraße/Brücke, Foto BCE Dez. 2020)

- relativ breites, gleichförmiges Flussbett in Kombination mit geringer Wasserführung verursacht geringe Fließgeschwindigkeiten und Wassertiefen sowie eine eingeschränkte Strömungsvielfalt und erhöhte Wassertemperaturen
- Uferverbau verhindert Umlagerungen von Geschiebe (Kies und Sand aus der Flusssohle) und eine Verschiebung des Flusslaufs
- Querbauwerke (z.B. Kraftwerke, Schwellen, Wehre, etc.) verhindern die uneingeschränkte Durchgängigkeit für Fließgewässerorganismen (Fische, Kleinstlebewesen, etc.)
- Begradigung und Mangel an Geschiebe verursachen ein kontinuierliches Absinken der Flusssohle
- Fehlendes Totholz und geringe Sohlenvielfalt (Steine, Kiese, Sande) im Gewässer bedingen Strukturarmut
- Bebauung teilweise bis zum Flussufer → kein Lebensraum für autotypische Arten

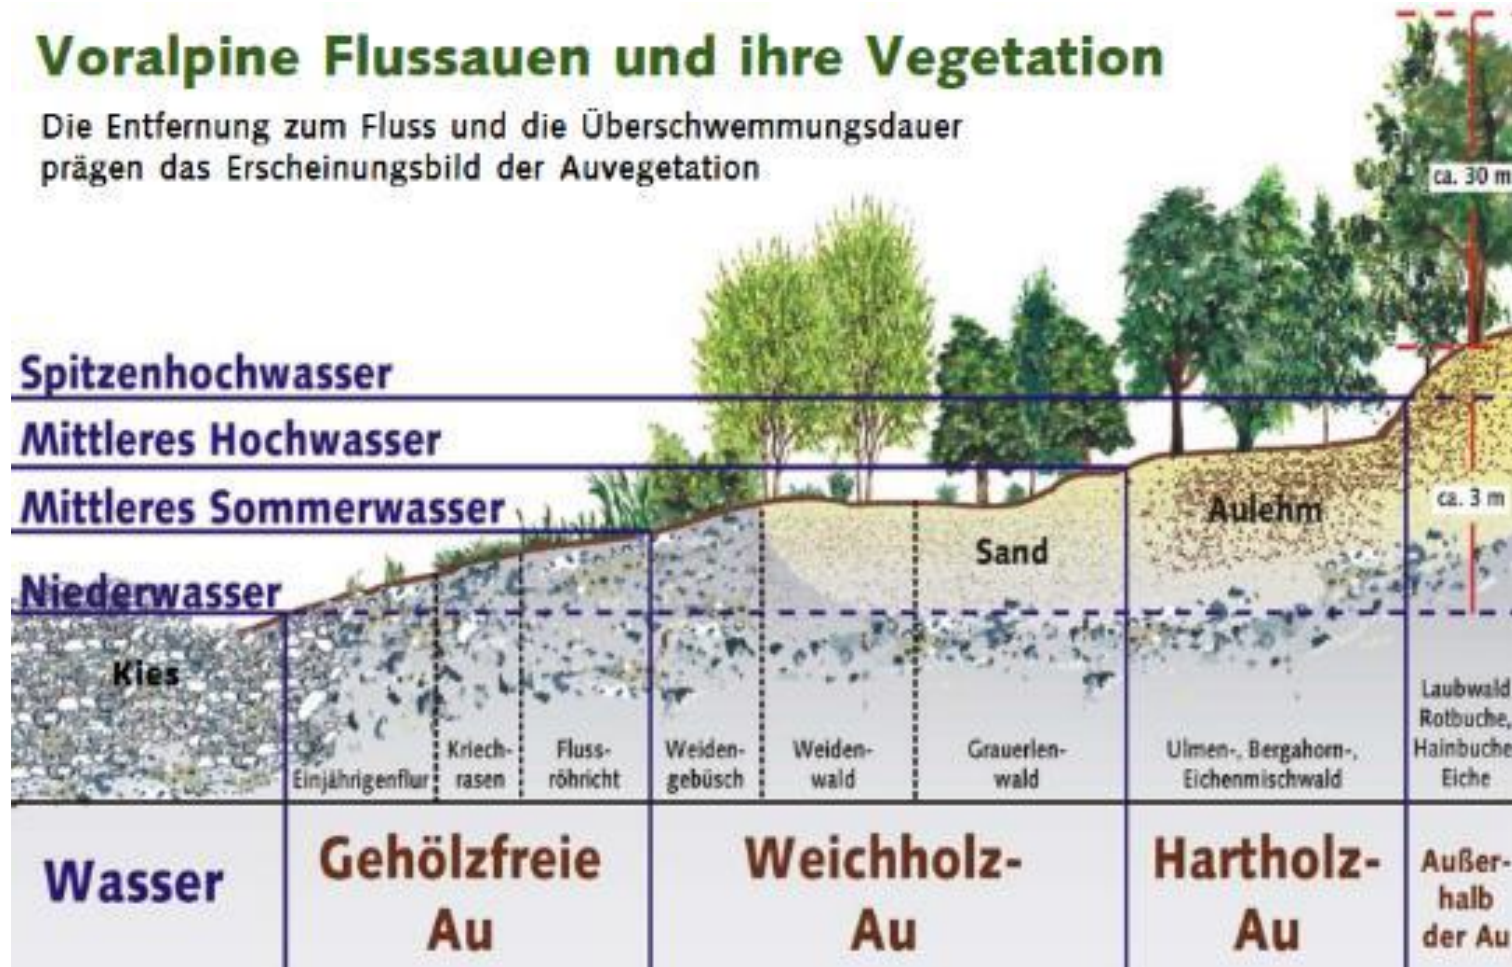
Voralpine Flussauen und ihre Vegetation

Die Entfernung zum Fluss und die Überschwemmungsdauer prägen das Erscheinungsbild der Auvegetation

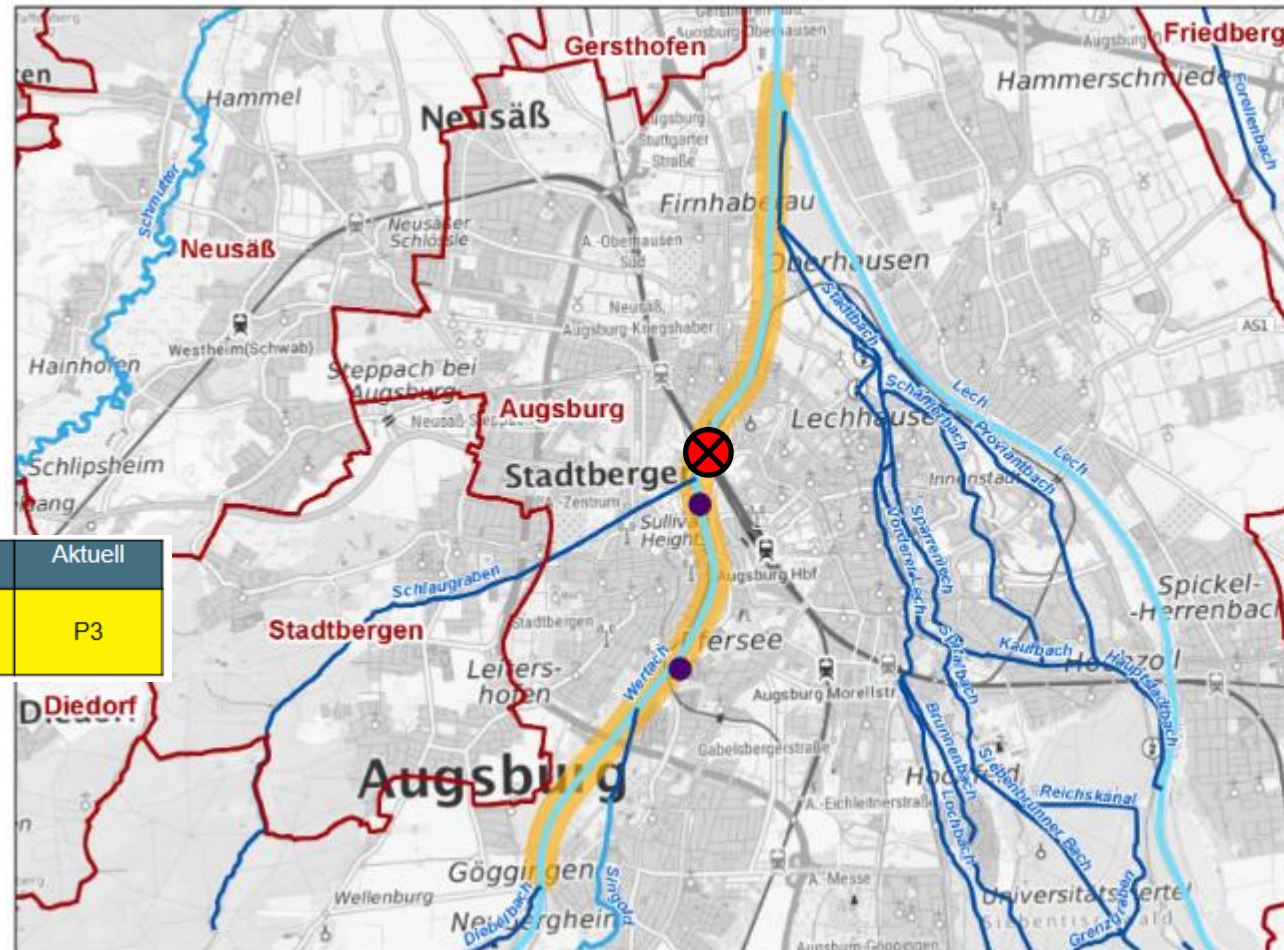
1_F148

Gewässerbewirtschaftung nach EU-WRRL

Ökologischer Zustand	2015	Aktuell
Zustand (Z)/Potenzial (P) (gesamt)	P3	P3

Wertach vom Ackermannwehr in Augsburg bis Mündung in den Lech

Abgrenzung des
gewählten Flusswasserkörpers

Messnetz zur Zustandsbewertung des
ausgewählten Flusswasserkörpers

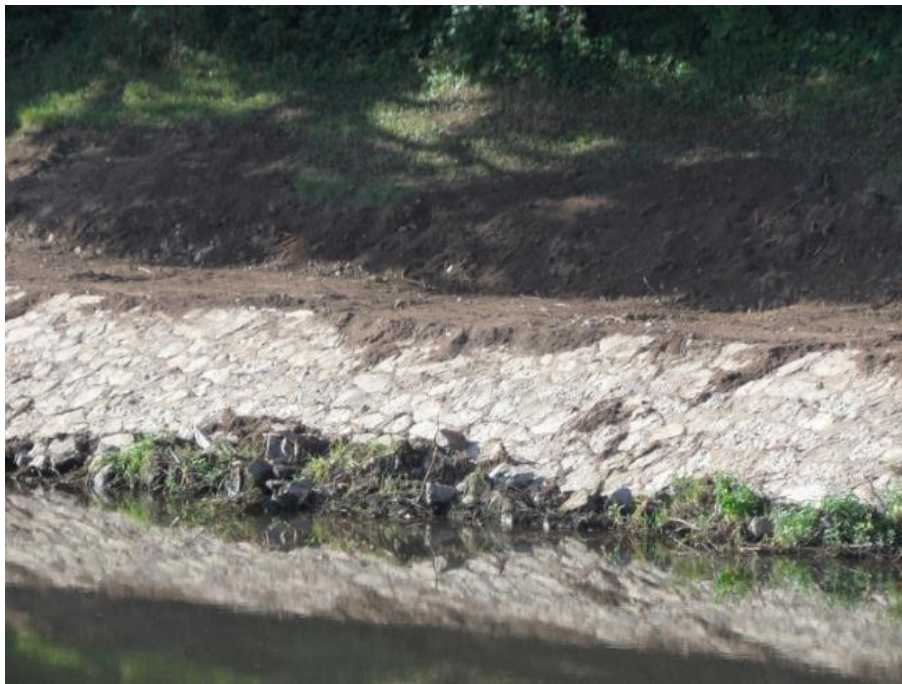
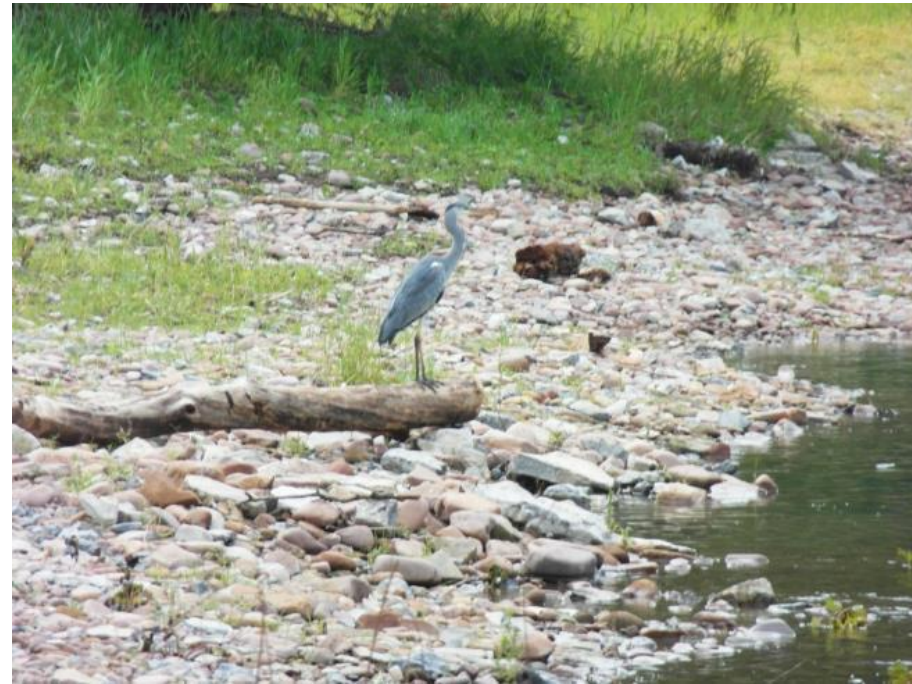
Wertach vital III Enzrenaturierung Mühlacker

Rückbau der Uferverpanzerung
Uferabflachung & Vorlandabsenkung / Verzahnung Gewässer-Aue und Kiessubstrat
Zwischenzeitlich Entwicklung eines Gehölzstreifens (Weichholzaue)

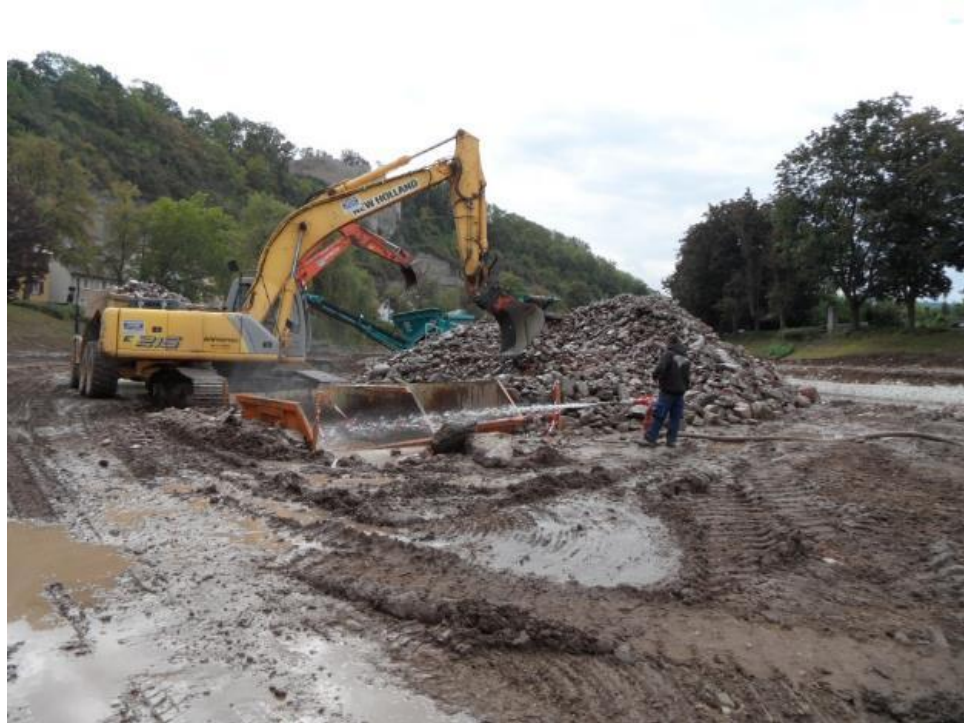
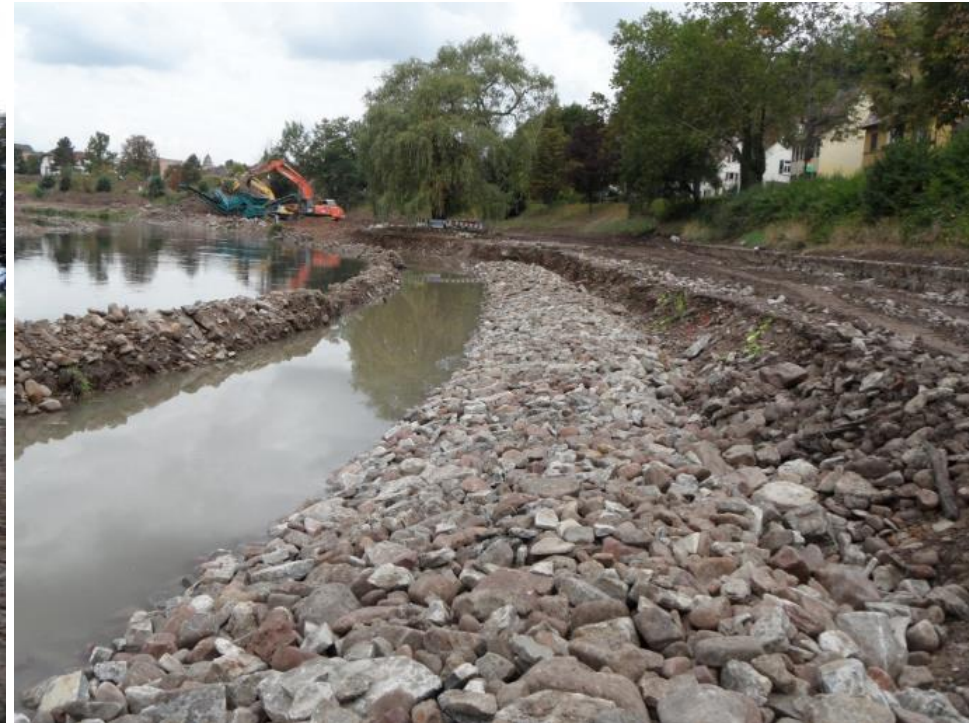
Wertach vital III Enzrenaturierung Mühlacker

Rückverlegte „schlafende“ Sicherungslinie
Verwendung gesiebter gewaschener Geschiebe & Teilverguss
Reduzierung von Emissionen und Kosten

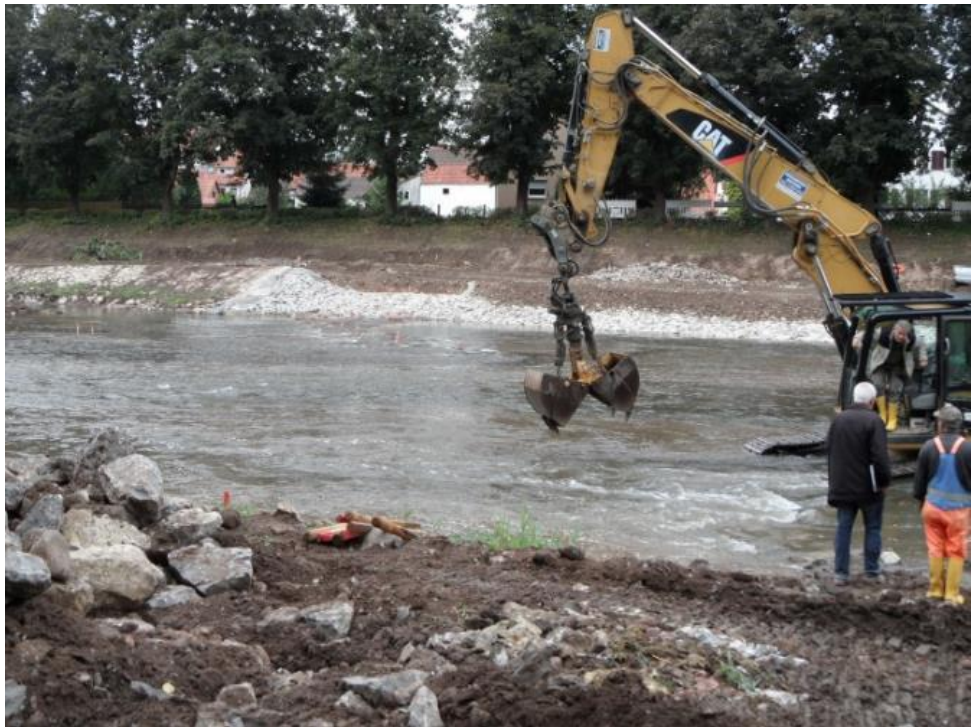
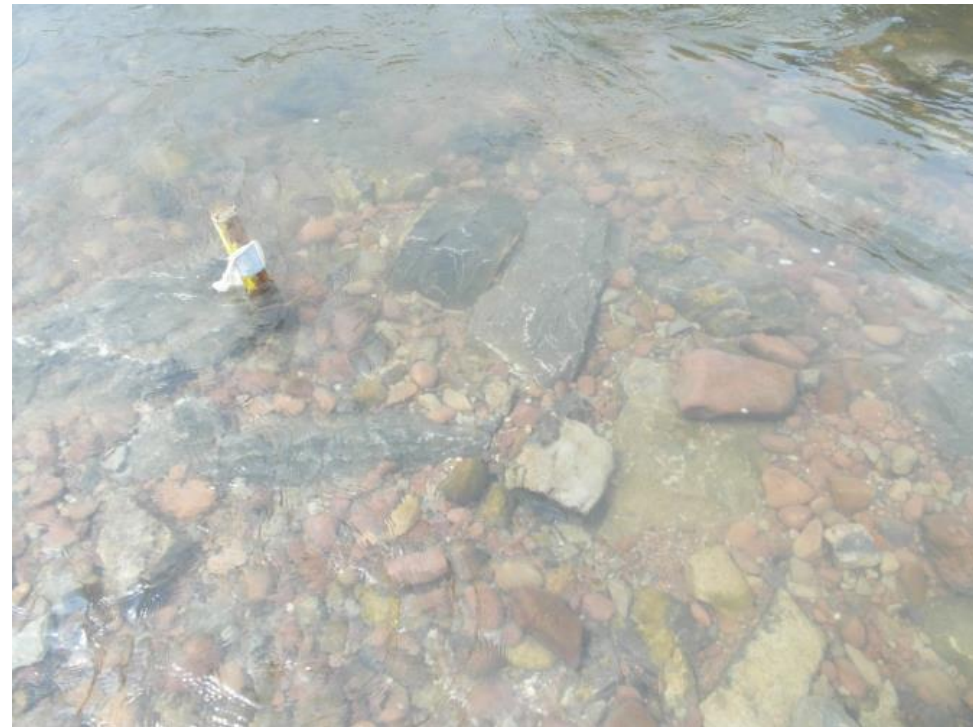
Beispiel: Enzrenaturierung Mühlacker

Sohlstrukturierung mit Lenkbuhnen

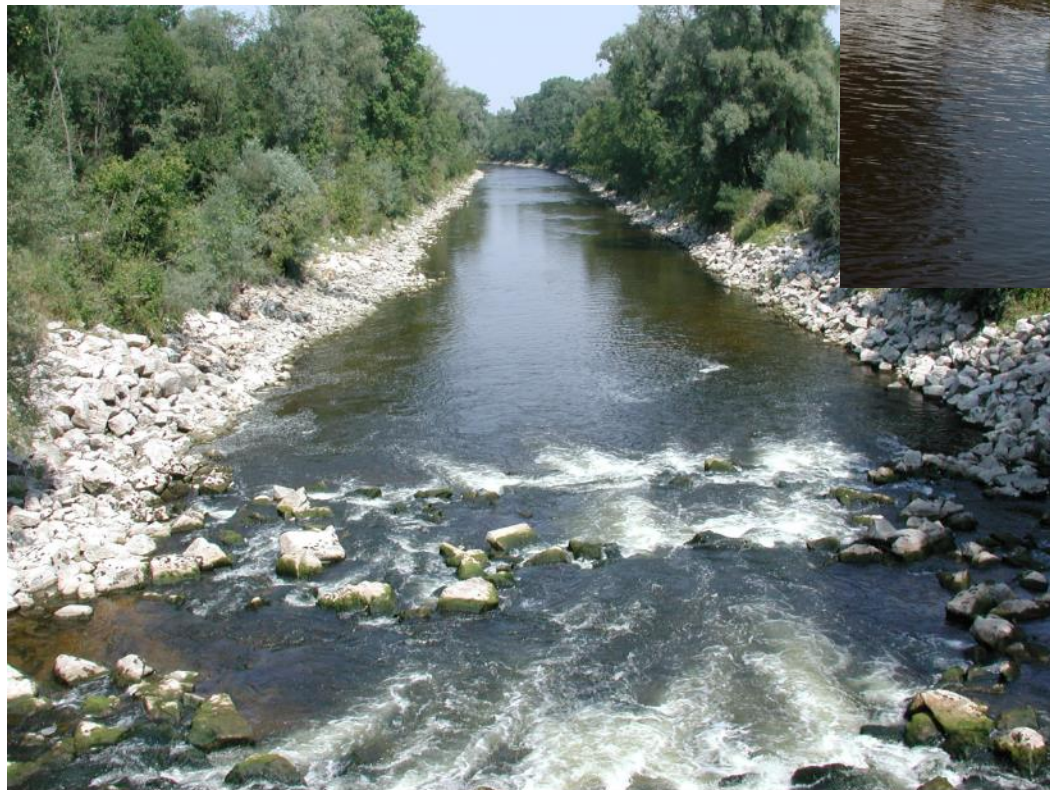
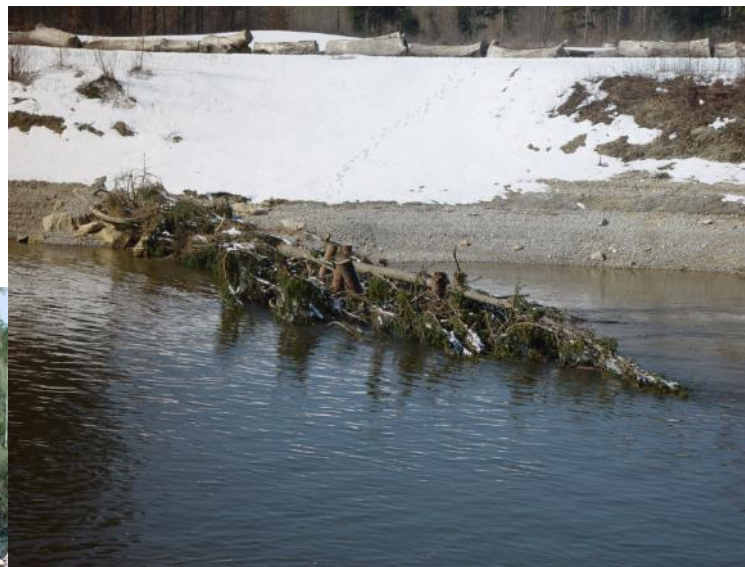
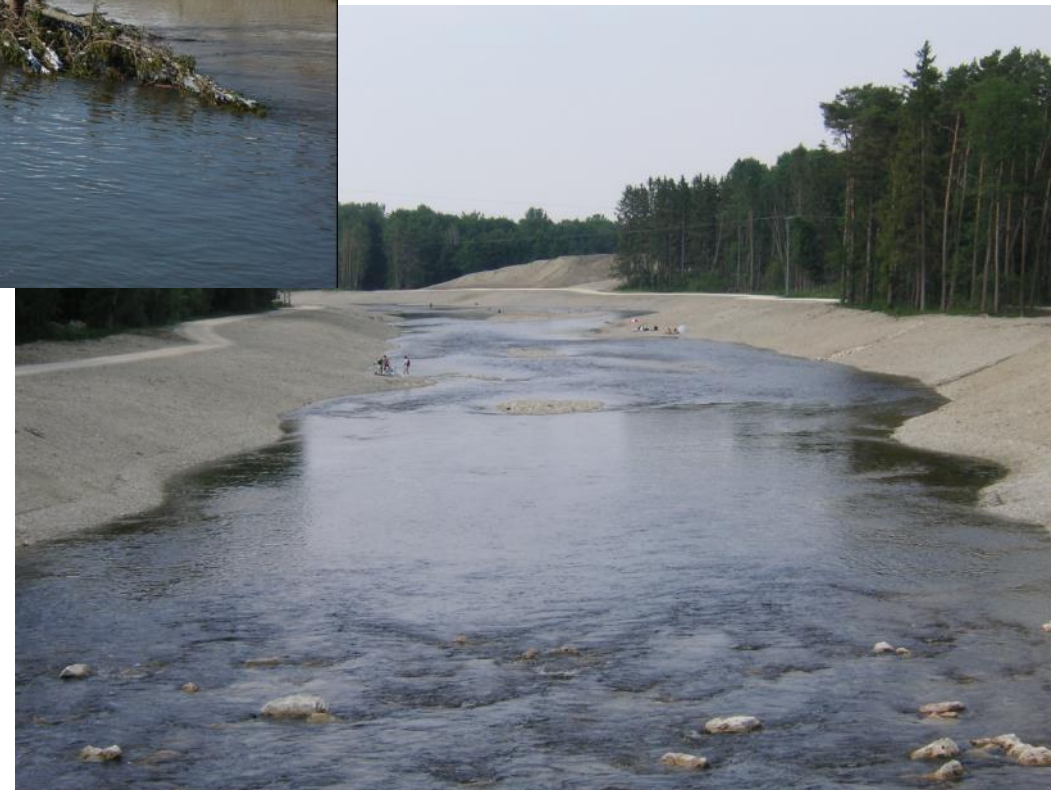
Beispiel: Wertach vital I

Wertach vital I vorher

Wertach vital I nachher
