Wasserwirtschaftsamt
Donauwörth

Vorhaben: **Gewässerentwicklungskonzept Wertach**
Gewässer 1. Ordnung
Fl.km 13,80 - 34,60

Erläuterungsbericht

08/2017

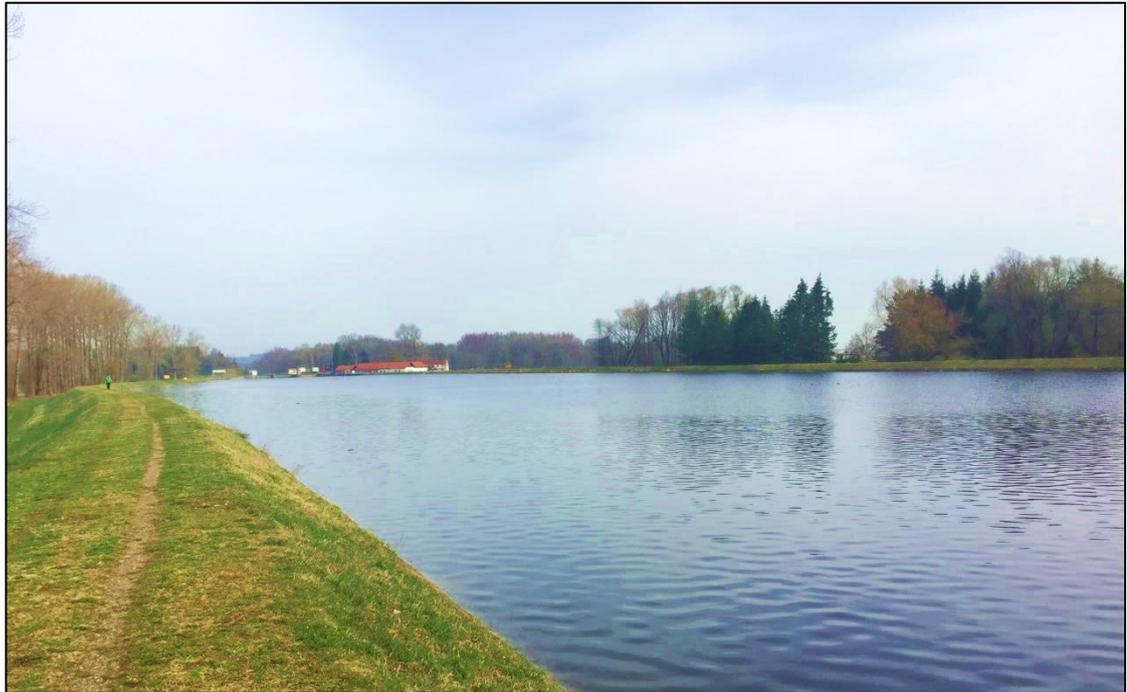
Abb. 2: Stausee am Wasserkraftwerk Schwabmünchen

Im Bearbeitungsgebiet ist die Wertach zweimal zu Stauseen aufgestaut, beim Wasserkraftwerk Schwabmünchen (Fkm 28,3) und beim Wasserkraftwerk Inningen (Fkm 13,5) unmittelbar unterhalb des Bearbeitungsgebiets. Daneben gibt es mit dem Hiltenfinger Wehr (Fkm 32,4), dem Mittelstettner Wehr (Fkm 26,1), dem Großaitinger Wehr (Fkm 22,2) und dem Bobinger Wehr (Fkm 17,7) noch vier weitere Wasserkraftanlagen, bei denen jedoch keine Seen im Staubereich ausgebildet sind.

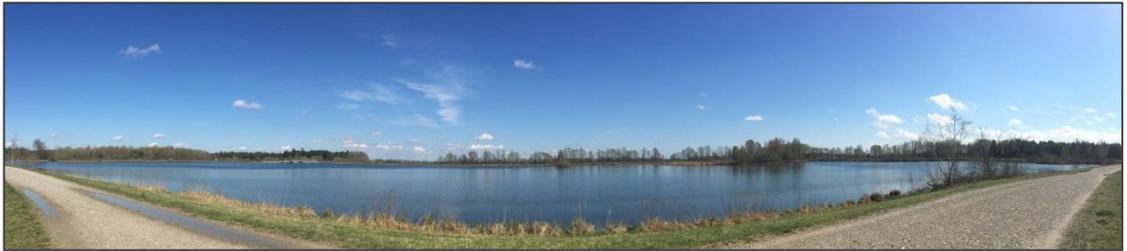
Abb. 3: Wertachstausee bei Bobingen am Wasserkraftwerk Inningen

Das Bearbeitungsgebiet endet nördlich von Bobingen, beim Stausee des Wasserkraftwerks Inningen, bei Fkm 13,8 auf einer Höhe von ca. 499 m. Die Wertach überwindet damit im Bearbeitungsgebiet auf ihrem ca. 20 km langen Lauf eine Höhendifferenz von ca. 54 m. Das Gefälle beträgt somit ca. 0,27 %. Der Großteil dieses Gefälles wird jedoch an den Wehren überwunden. Zusammengenommen ergeben sich an den Wehren Abstürze von ca. 42 m. Damit haben die zwischen den Wehren liegenden Fließstrecken nur noch ein Gefälle von ca. 17,23 m bzw. 0,09 %.

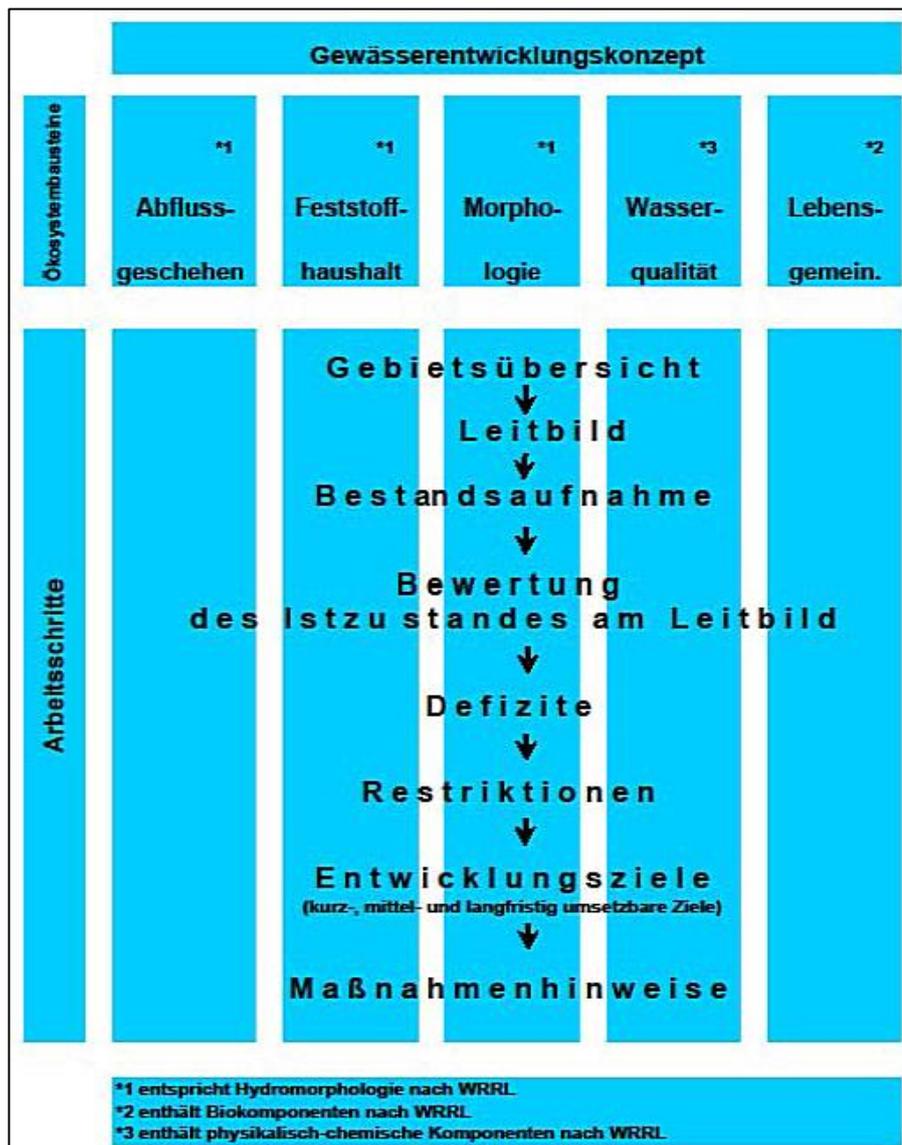
Abb. 4: Vorgehensweise

Das Gewässerentwicklungskonzept wurde entsprechend den Vorgaben des LFU (2017) erstellt (vgl. Abb. 4):

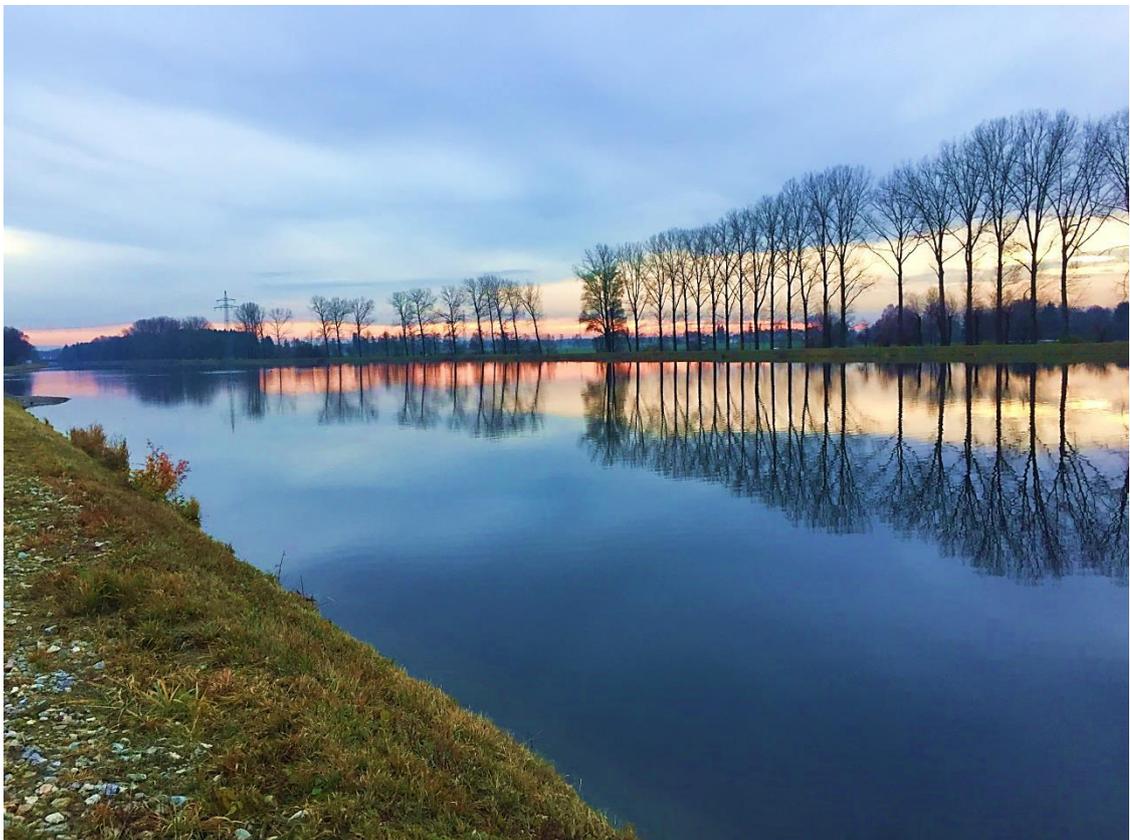
Abb. 4: Wertach-Stausee bei Schwabmünchen

- Wertach - Stausee am Wehr des Wasserkraftwerks Schwabmünchen: Länge ca. 530 m, Fläche ca. 4,97 ha
- Wertach - Stausee bei Bobingen am Wehr des Wasserkraftwerks Innigen: Länge ca. 650 m, Fläche ca. 20,7 ha

Zwischen dem Kopfspeicher Schwabmünchen und dem Fußspeicher Staustufe Innigen wird Schwellbetrieb gefahren, der seit 2012 auf das Winterhalbjahr und die Werkstage Montag bis Freitag, sowie ein maximales Absenkziel von 0,85 m beschränkt ist.

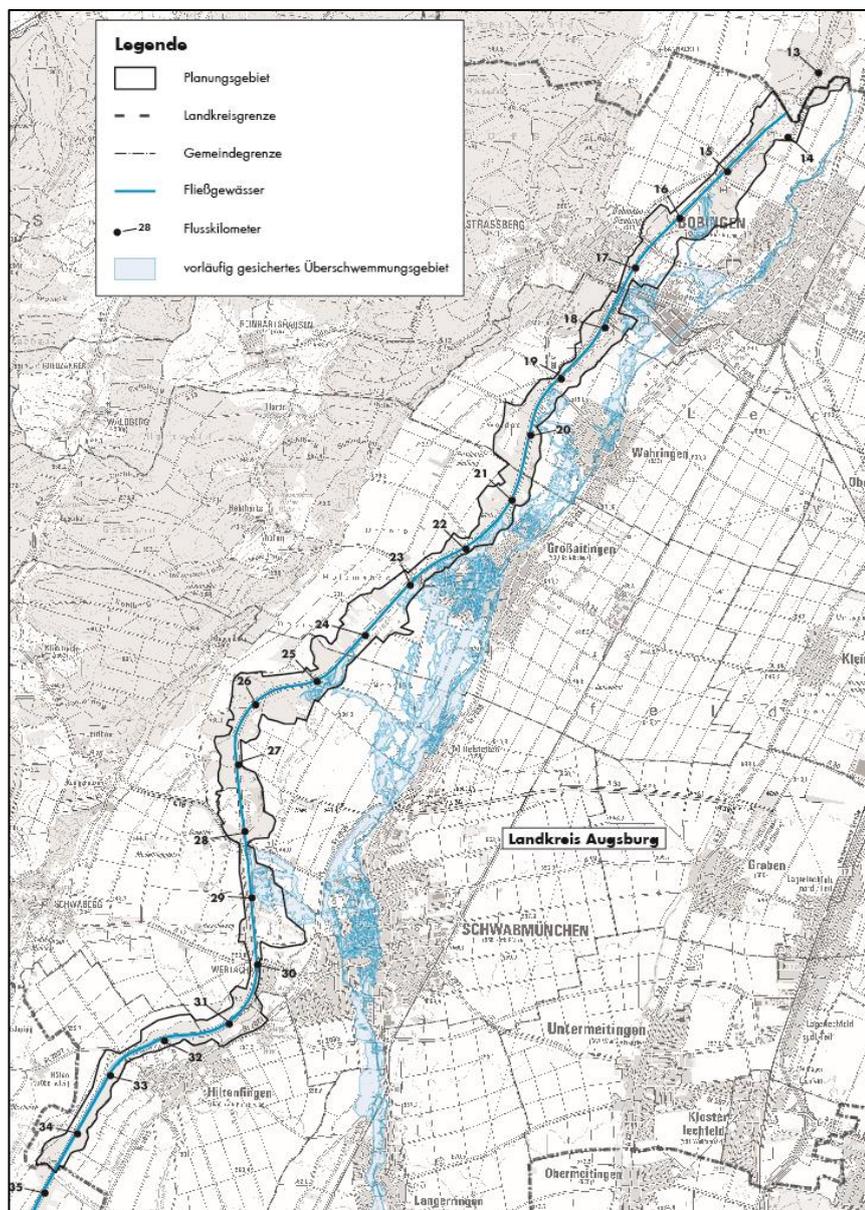
Abb. 5: Überschwemmungsgefährdete Gebiete bei Extremhochwassern (Quelle: Informationsdienst Überschwemmungsgefährdete Gebiete des Bayr. Landesamts für Umwelt)

Im Bearbeitungsgebiet ist kein amtliches Überschwemmungsgebiet an der Wertach ausgewiesen. Die Ausuferungen der Wertach im Bearbeitungsgebiet sind auch bei extremen Hochwasserereignissen gering. Dafür treten die umgebenden Flüsse, wie Gennach und vor allem die Singold bereits bei kleineren Hochwasserereignissen schnell über die Ufer und überfluten teils große Bereiche der Wertachau, vor allem südlich des Krankenhauses Bobingen, südlich der Wertachbrücke bei Wehringen und nördlich von Großaitingen. Dabei werden vor allem Wald- und Ackerflächen überflutet, aber bei einem HQ₁₀₀ sind auch Siedlungsflächen stark betroffen.

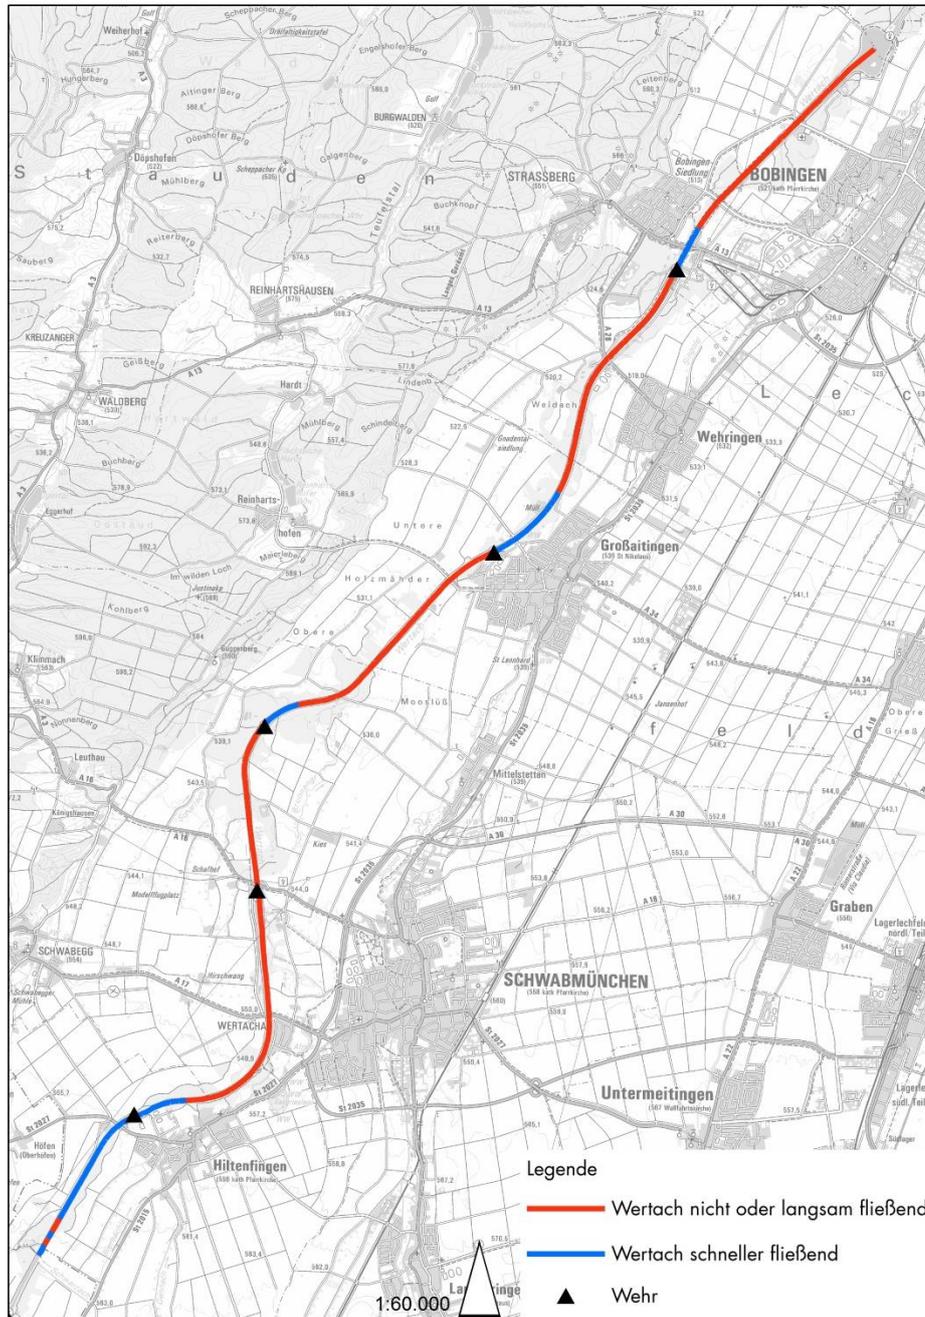
Abb. 6: Rückstaubereiche Wertach (Quelle: Gewässerstrukturkartierung)

Nach den Ergebnissen der Gewässerstrukturkartierung ist auf fast 38,6 % der Fließstrecke keine Strömungsvielfalt mehr vorhanden, immerhin knapp weniger als die Hälfte aller Abschnitte (45,7 %) weist eine mäßige Strömungsvielfalt auf. Auf dem Großteil der Strecke fließt das Wasser – bei Niedrig- bis Mittelwasser – nur langsam bis träge oder es ist gar keine Strömung mehr erkennbar (76,7 %). Diese Abschnitte befinden sich in und zwischen den Staueisen sowie im Oberwasser der Wehre (vgl. Abb. 6).

Im mittleren und nördlichen Bearbeitungsgebiet finden sich Fließstrecken jeweils im Unterwasser der Wehre. Auf ca. 500 m bis 1200 m fließt hier die Wertach schneller – bevor sie dann wieder in den Rückstaubereich des nächsten Wehres gerät. Der Rückstau des Wehres Mittelstetten reicht bis zum Unterwasser des Wehres Schwabmünchen, so dass es hier keine Fließstrecke gibt.

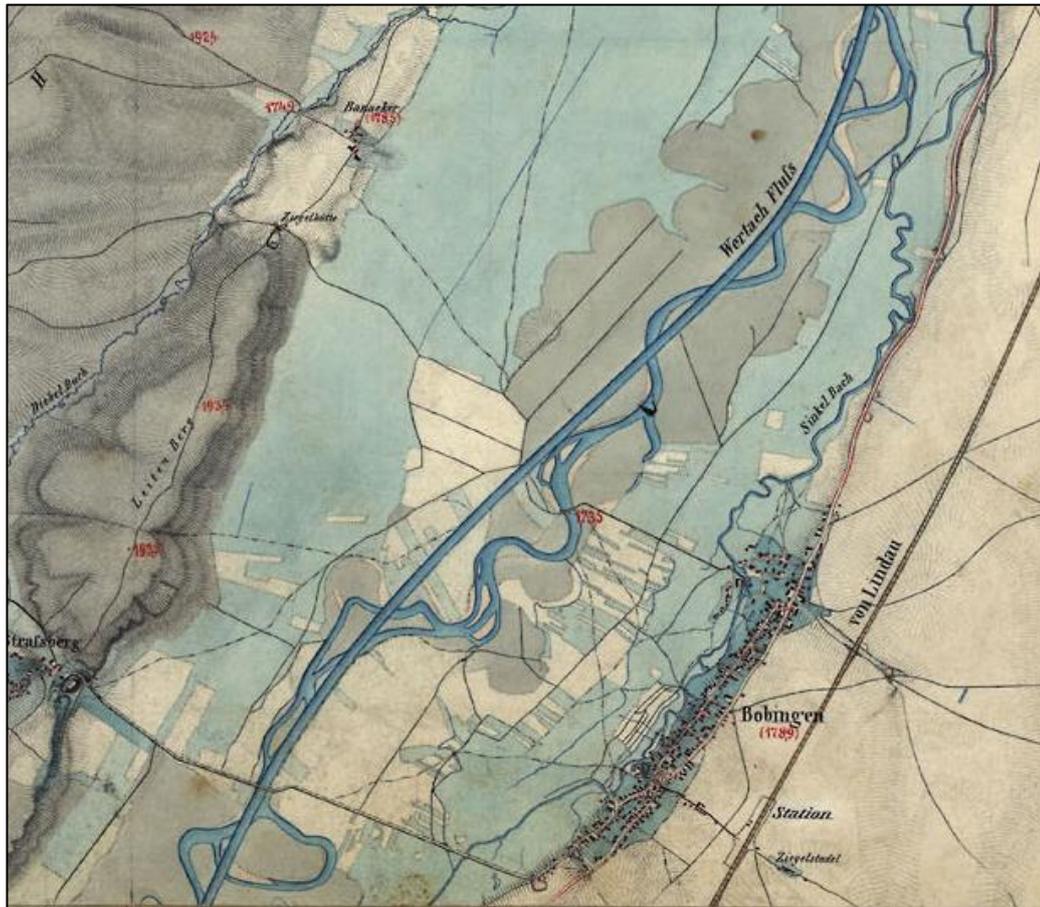
Abb. 7: Historischer Verlauf der Wertach bei Bobingen (© Bayerische Landesvermessungsverwaltung; Urpositionsblätter, Blatt Goeggingen 1862 Nr. 635)

Der Lauf der Wertach wurde im Bearbeitungsgebiet massiv verändert. Dies lässt sich sehr gut am Urpositionsblatt für den Bereich Bobingen aus dem Jahr 1862 erkennen, da dies kurz nach der Begradigung erstellt wurde. Auf Abb. 7 ist sowohl der neu kanalartige Verlauf als auch der vormalige mehrstromige und strukturreiche Flusslauf dargestellt.

Heute sind die ehemaligen Flussschleifen nicht mehr vorhanden, der ehemalige Auenbereich ist aber noch weitgehend mit (Au-)Wäldern bedeckt. Entsprechende Begrädnungen wurden an der Wertach durchgehend im gesamten Bearbeitungsgebiet vorgenommen.

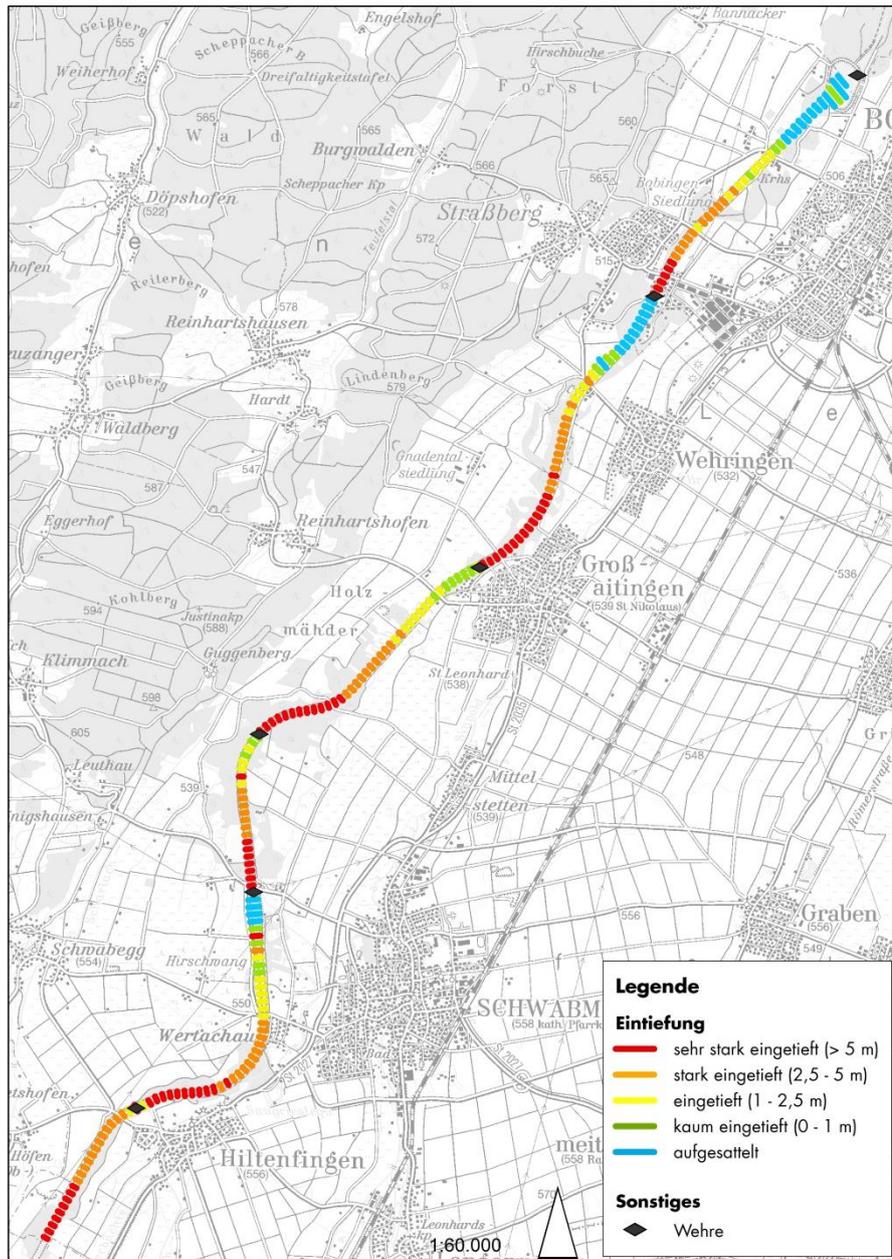
Abb. 8: Eintiefung der Wertach (Quelle: Auswertung des Digitalen Geländemodells)

Durch die Eintiefung einerseits und die dagegen ergriffenen Maßnahmen andererseits ergibt sich heute ein sehr differenziertes Bild hinsichtlich der Eintiefung der Wertach (vgl. Abb. 8):

- Unterhalb der Wehre ist die Wertach bis zu 9 m in den Untergrund eingeschnitten.
- Oberhalb der Wehre fließt die Wertach entweder auf Geländehöhe oder teilweise sogar aufgesattelt, also höher als das umgebende Gelände.
- In einem Übergangsbereich zwischen Unterwasser und Oberwasser des nachfolgenden Wehres ist die Wertach nur geringfügig eingetieft.
- Die Stauseen, Schwabmünchen und Bobingen liegen überwiegend höher als ihre Umgebung.

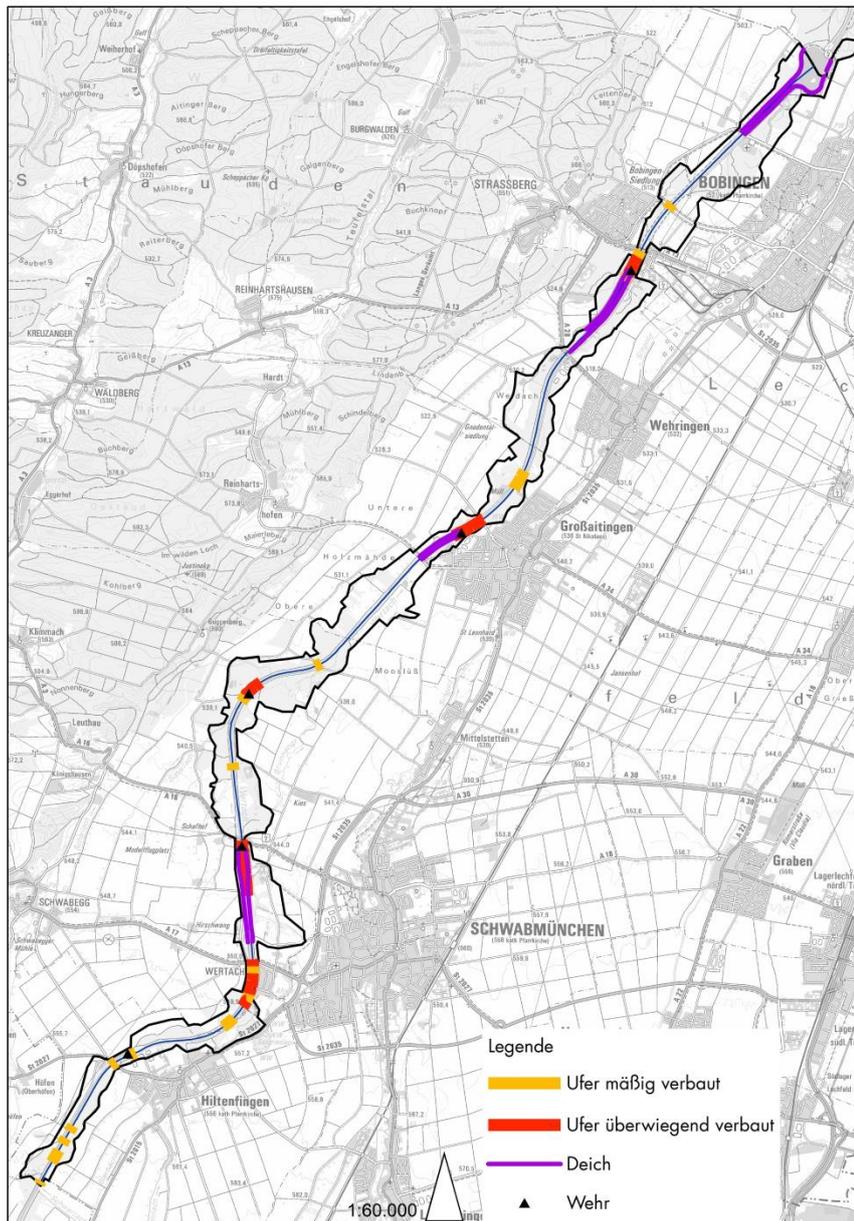
Abb. 9: Verbauung der Wertach (Quelle: Auswertung der Gewässerstrukturkartierung)

tungsgebiet verteilt. Die Verbauungen befinden sich vermehrt im Umfeld der Stauseen, bei Brücken und bei den Wehren (vgl. Abb. 9).

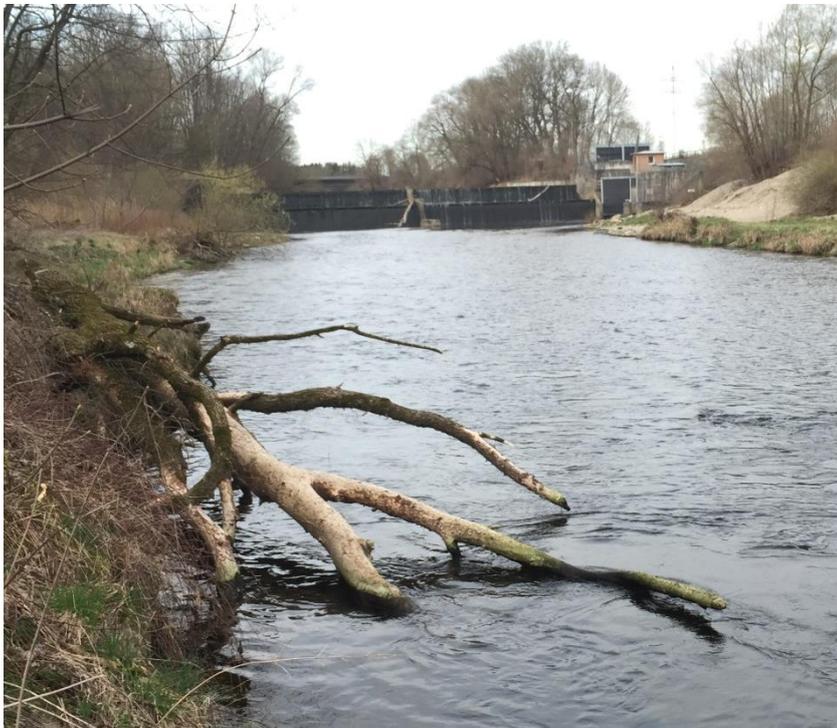
Abb. 10: Sturzbaum in der Wertach mit Biberspuren (Quelle: PAN)

Ausgeprägte Sonderstrukturen wie Buchten, Unterstände, Sturzbäume, Wurzelgeflechte, Totholzansammlungen oder überhängende Vegetation gibt es auf 42,1 % der Wertachabschnitte, dafür gibt es an einem Viertel der Abschnitte gar keine Sonderstrukturen. Viele der Sturzbäume und Totholzansammlungen sind auf Biberaktivitäten zurückzuführen (vgl. Abb. 10).

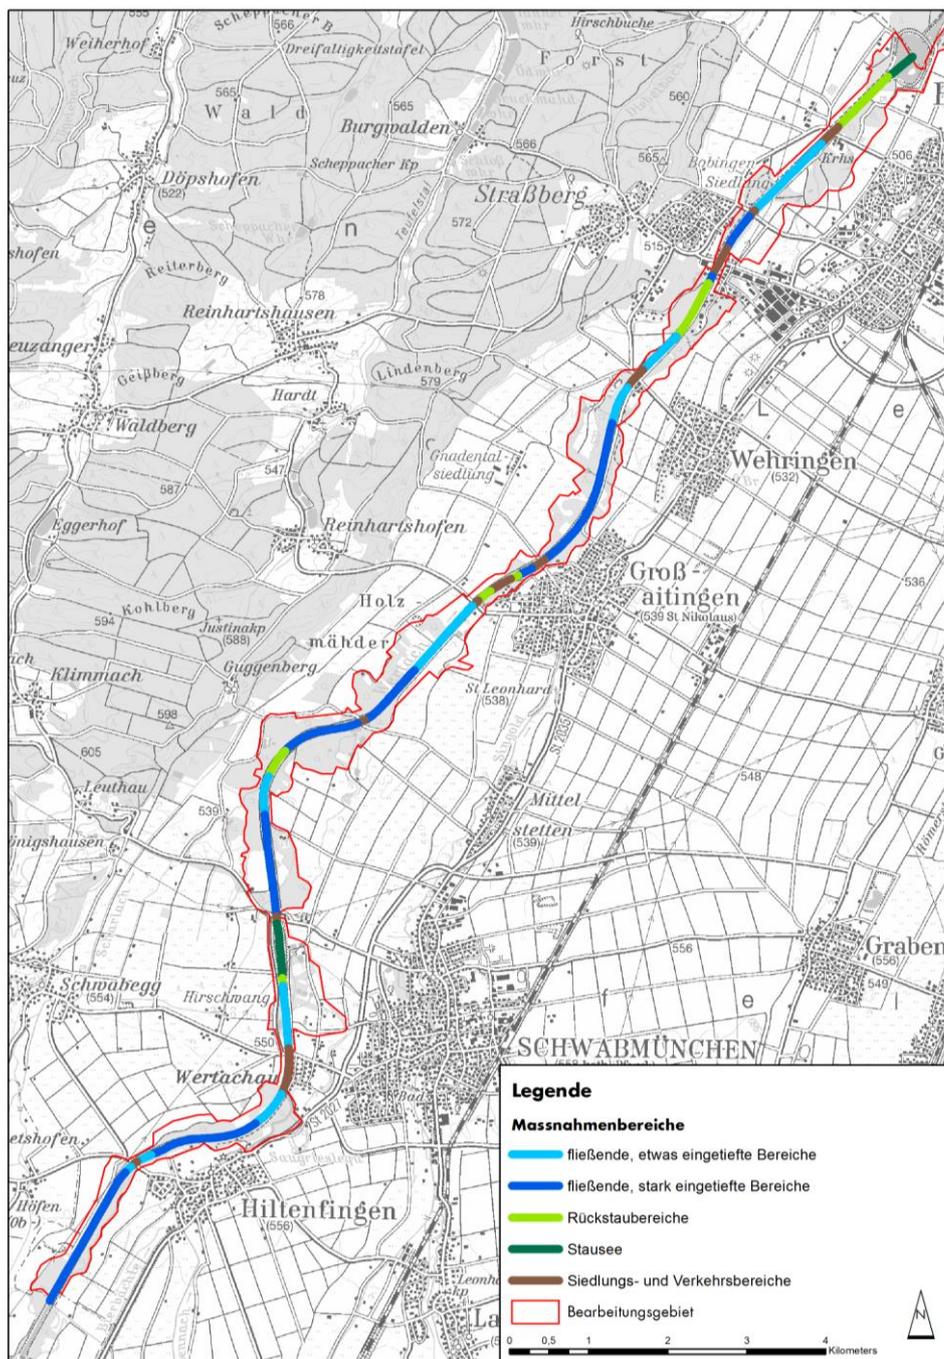
Abb. 11: Maßnahmenbereiche

In den einzelnen Maßnahmenbereichen wurde dann geprüft, welche Maßnahmen bei den jeweiligen örtlichen Gegebenheiten möglich sind.

Die vorrangigen Entwicklungsziele in den einzelnen Gewässerabschnitten sind in den Karten der Anlage 5 in Textkästen am unteren oberen Rand aufgeführt. Die zur Umsetzung dieser Ziele notwendigen Maßnahmen sind auf den Karten in hellgelb hinterlegten Textkästen erläutert und soweit möglich graphisch dargestellt. Bei vielen Maßnahmen sind vor einer Umsetzung noch weitere Erhebungen und Detailplanungen notwendig (vgl. Abschn. 7.2).
