Vorhaben:	Umsetzungskonzept zum FWK 1_F076 Zusam von Einmündung Hegnenbach bis Mündung in die Donau
Vorhabensträger:	Freistaat Bayern
Landkreis:	Donau-Ries, Dillingen an der Donau, Augsburg
Gemeinde:	Altenmünster, Villenbach, Zusamaltheim, Stadt Wertingen, Buttenwiesen, Mertingen, Tapfheim, Stadt Donauwörth

Wasserkörper-Steckbrief Flusswasserkörper (Bewirtschaftungszeitraum 2016-2021)

Kennzahl	1_F076
Bezeichnung	Zusam von Einmündung Hegnenbach bis Mündung in die Donau
Kennzahl FWK (BWP 2009) zum Vergleich	IL291

Steckbriefkarte zum Flusswasserkörper 1_F076

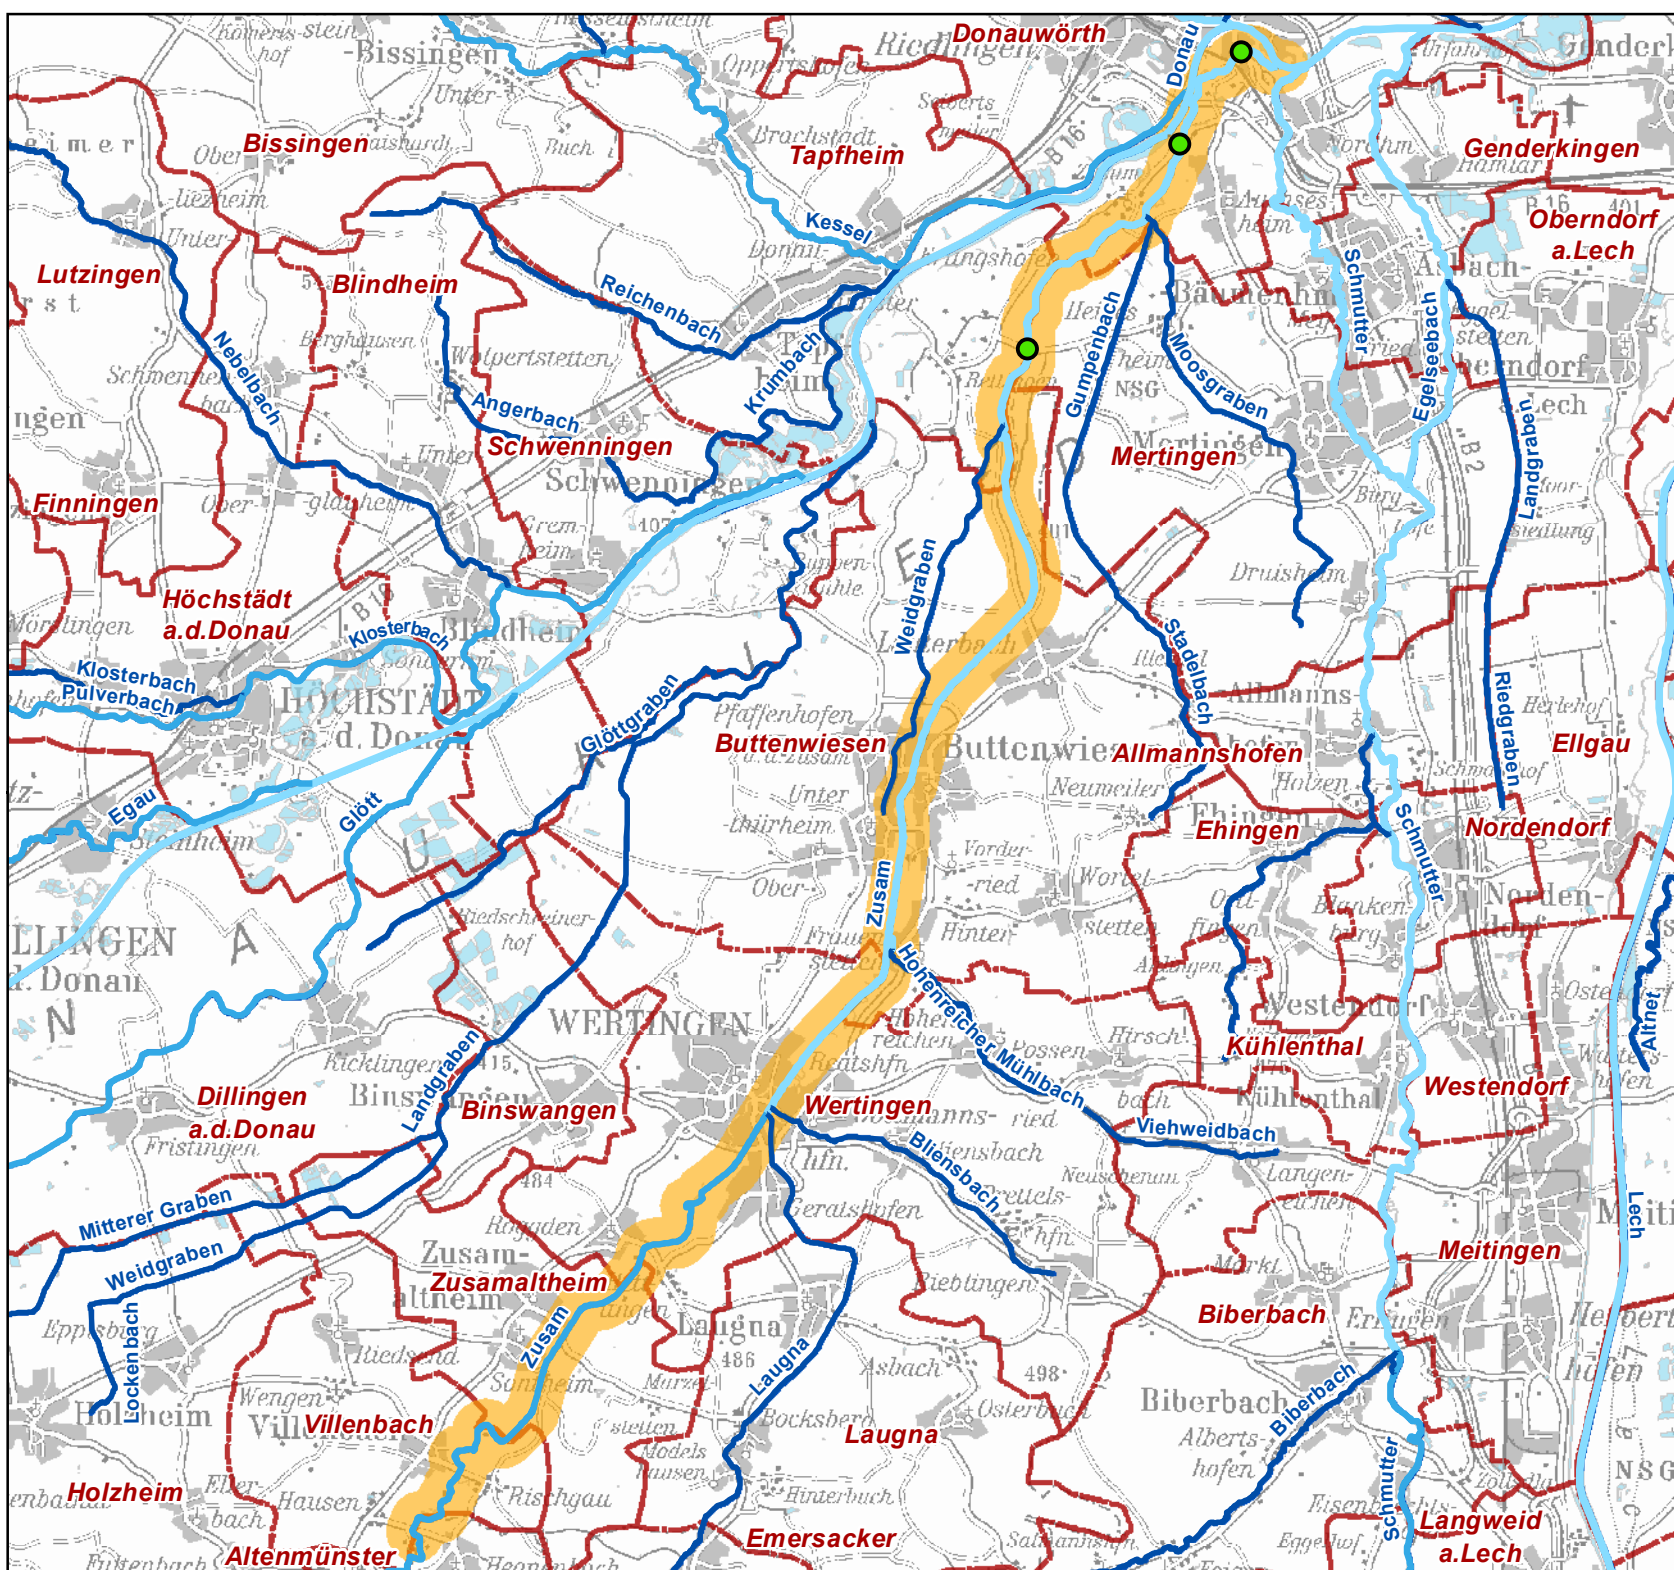
Zusam von Einmündung Hegnenbach bis Mündung in die Donau

Abgrenzung des gewählten Flusswasserkörpers
