Gew I Zusam Gewässerentwicklungskonzept

| Vorhaben: Gew I Zusam - Gewässerentwicklungskonzept Plan-Nr. 03-1356 | Anlage: 6.3 |
| Maßstab: 1 : 5000 Bestand und Ziele - Plan 3 | Erweit. Name: |

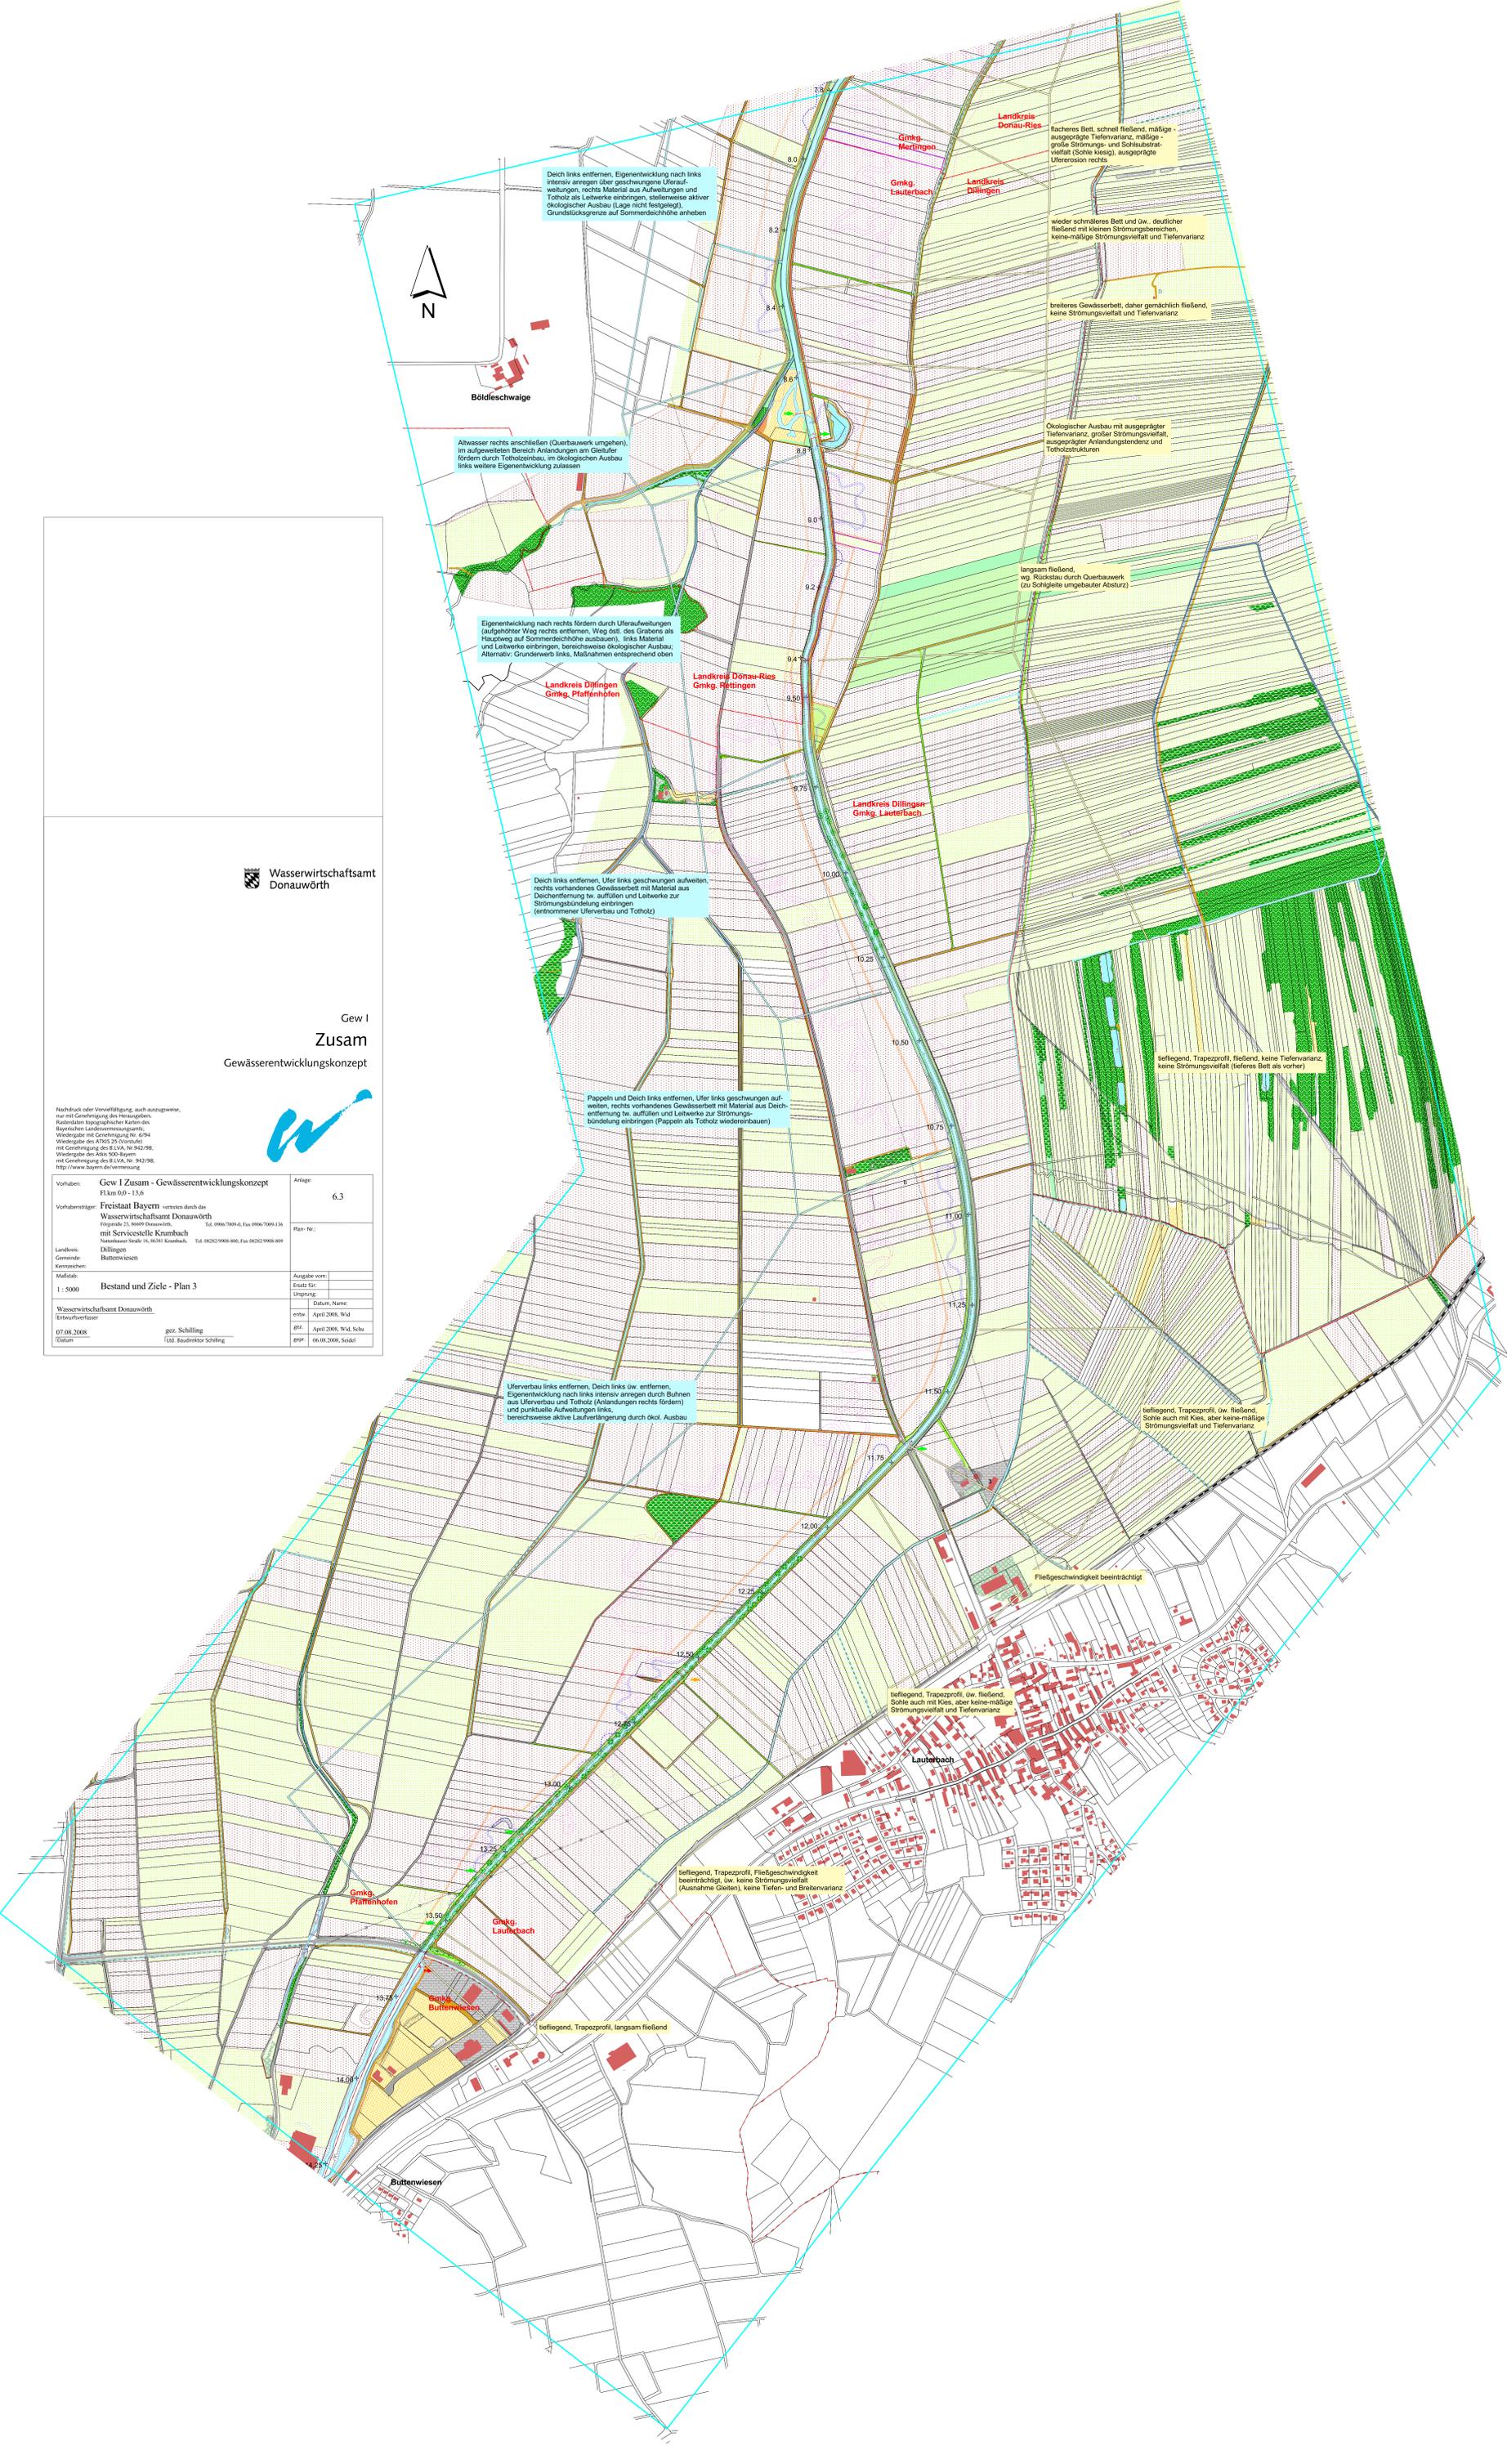
Deich links entfernen, Eigenentwicklung nach links intensiv anregen über geschwungene Uferaufweilungen, rechts Material aus Aufweilungen und Totholz als Leitwerke einbringen, stellenweise aktiver ökologischer Ausbau (Lage nicht festgelegt), Grundstücksgrenze auf Sommerdeichhöhe anheben

Altwasser rechts anschließen (Querbauwerk umgehen), im aufgeweiteten Bereich Anränderungen am Gleitufer fördern durch Totholzbau, im ökologischen Ausbau links weitere Eigenentwicklung zulassen

Eigenentwicklung nach rechts fördern durch Uferaufweilungen (aufgehörter Weg rechts entfernen, Weg östl. des Grabens als Hauptweg auf Sommerdeichhöhe ausbauen), links Material und Leitwerke einbringen, bereichsweise ökologischer Ausbau, Alternativ: Grundwehr links, Maßnahmen entsprechend oben

Deich links entfernen, Ufer links geschwungen aufweiten, rechts vorhandenes Gewässerbett mit Material aus Deichentfernung tv. auffüllen und Leitwerke zur Strömungsbündelung einbringen (entnommener Uferverbau und Totholz)

Pappeln und Deich links entfernen, Ufer links geschwungen aufweiten, rechts vorhandenes Gewässerbett mit Material aus Deichentfernung tv. auffüllen und Leitwerke zur Strömungsbündelung einbringen (Pappeln als Totholz wiedererbauen)

Uferverbau links entfernen, Deich links üw. entfernen, Eigenentwicklung nach links intensiv anregen durch Bühnen aus Uferverbau und Totholz (Anränderungen rechts fördern) und punktuelle Aufweilungen links, bereichsweise aktive Laufverlängerung durch ökol. Ausbau

flacheres Bett, schnell fließend, mäßige ausgeprägte Tiefenvarianz, mäßige große Strömungs- und Schublastvielfalt (Sohle kiesig), ausgeprägte Ufererosion rechts

wieder schmaleres Bett und üw. deutlicher fließend mit kleinen Strömungsbereichen, keine mäßige Strömungsvielfalt und Tiefenvarianz

breiteres Gewässerbett, daher gemächlich fließend, keine Strömungsvielfalt und Tiefenvarianz

Ökologischer Ausbau mit ausgeprägter Tiefenvarianz, großer Strömungsvielfalt, ausgeprägter Anränderungstendenz und Totholzstrukturen

langsam fließend, Rückstau durch Querbauwerk (zu Sohlgleite umgebauter Absturz)

tiefliegend, Trapezprofil, fließend, keine Tiefenvarianz, keine Strömungsvielfalt (tieferes Bett als vorher)

tiefliegend, Trapezprofil, üw. fließend, Sohle auch mit Kies, aber keine mäßige Strömungsvielfalt und Tiefenvarianz

Fließgeschwindigkeit beeinträchtigt

tiefliegend, Trapezprofil, Fließgeschwindigkeit beeinträchtigt, üw. keine Strömungsvielfalt (Ausräume Gleiten), keine Tiefen- und Breitenvarianz

tiefliegend, Trapezprofil, langsam fließend
