**Anlage 1**

| <b>Vorhaben:</b> | <b>Umsetzungskonzept zum<br/>FWK 1_F076<br/><br/>Zusam von Einmündung Hegnenbach<br/>bis Mündung in die Donau</b> |

## Erläuterungsbericht

### Wasserwirtschaftsamt Donauwörth

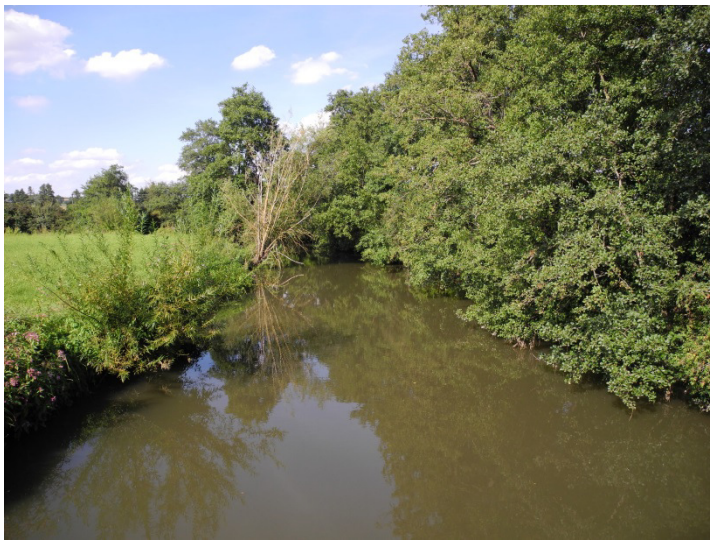
*Abb. 3: Zusam im  
Staubereich der Wiesmühle*

Vom Hegnenbach bis zur Wiesmühle befindet sich die Zusam im Mühlstau. Der Wasserspiegel ist hier überwiegend geländenah. Die Zusam ist wie im weiteren Bereich auch breit ausgebaut. Soweit die Zusam nicht eingedeicht ist, stocken an den Zusamufern hier und im weiteren Verlauf Ufergehölzsäume aus der Regulierungszeit. Bereichsweise sind diese Säume aber durch Tätigkeit des Bibers ausgedünnt.

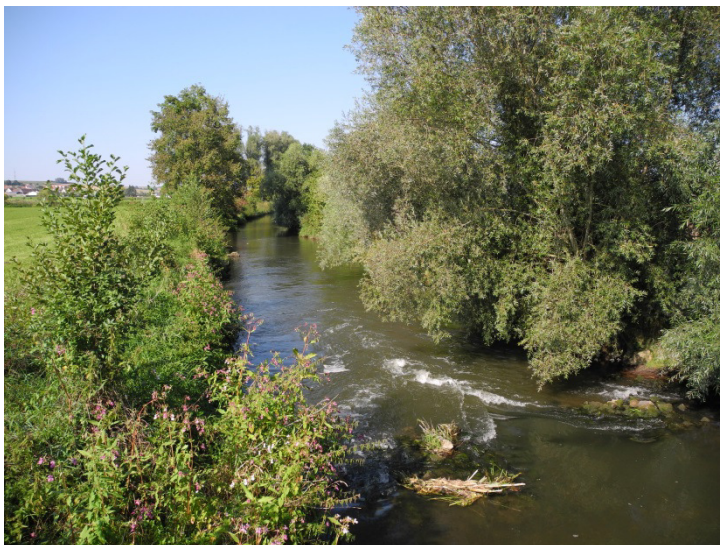
*Abb. 4: Zusam unterhalb  
der Sontheimer Brücke*

Im weiteren Bereich von der Wiesmühle bis kurz vor Wertingen liegen wieder fließende Verhältnisse vor. Die Zusam ist begradigt und überwiegend sehr stark tiefliegend. Das Gefälle wird über mehrere Sohlrampen und zwei Abstürze abgebaut.

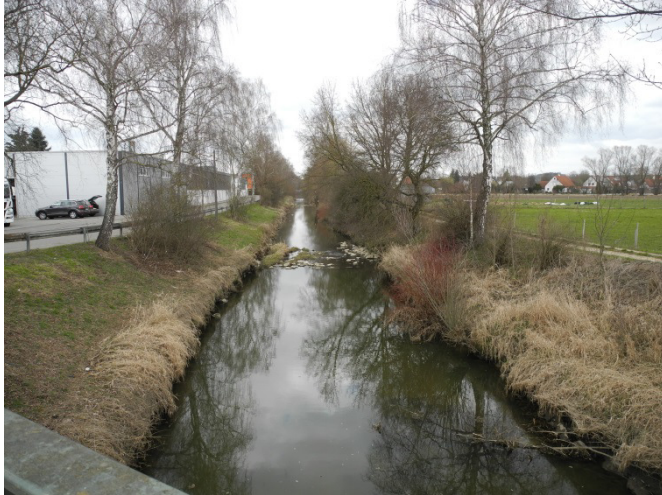
*Abb. 5: Zusamkanal in Wertingen dient der Hochwasserentlastung und führt nur eine geringe Restwassermenge*

Im Bereich der Stadt Wertingen ist die Zusam stark reguliert worden. Oberhalb Wertingen ist die Zusam beidseitig eingedeicht (teilweise Mühlstau). Zur Hochwasserentlastung wurde am Ortsanfang ein stark eingetiefter Zusamkanal mit geringer Restwassermenge gebaut. Auch bei Wiedereinmündung des Mühlenlaufes (Alte Zusam) unterhalb Wertingen ist der Zusamlauf trapezförmig und sehr stark tiefliegend ausgebaut (ein hier vorhandenes Altwasser hat einen wesentlich höheren Wasserspiegel).

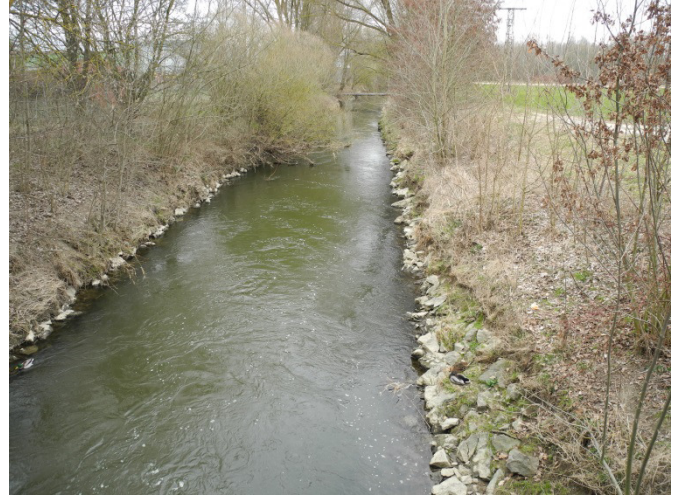
*Abb. 6: Unterhalb Wertingen ist die Zusam stark eingetieft*

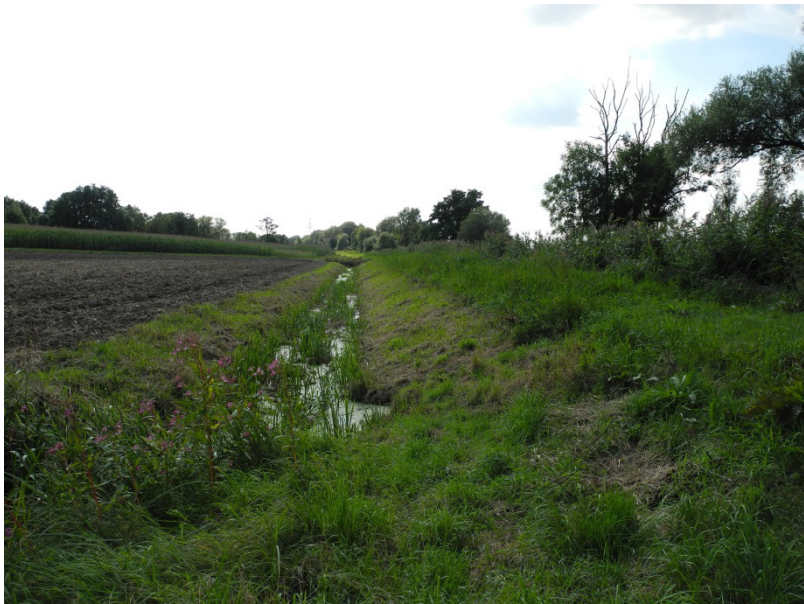
*Abb. 7 Oberhalb Frauenstetten: ein tieferliegender Vorflutgraben begleitet die aufgesattelte Zusam (rechts nicht sichtbar)*

Im weiteren Verlauf geht die Zusam bald in einen eingedeichten Lauf über, der bald auch aufgesattelt ist (Altwässer und teilweise Zusam-begleitender Graben liegen tiefer). Die Zusam ist hier durch Mühlstau langsam bis träge fließend.

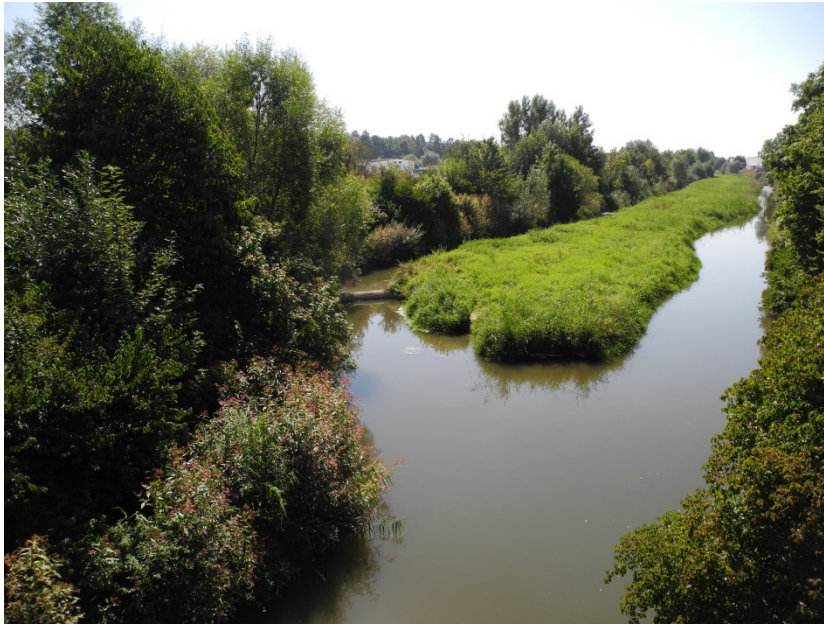
*Abb. 8: Blick von der Umgehungsstraße Pfaffenhofen-Gremheim: rechts Zusam, links Seitenarm mit Kanalquerung*

Unterhalb der Stehlesmühle endet der Aufsattelungsbereich. Die Zusam ist aber auch im Bereich der Gemeinde Buttenwiesen begradigt und stark ausgebaut. Oberhalb des Elektrizitätswerkes Pfaffenhofen ist die Zusam in Buttenwiesen aufgestaut, unterhalb stark bis sehr stark tiefliegend. Der geschaffene Seitenarm beim Gewerbegebiet ist durch Kanalquerungen altwasserartig und dient funktional nur der Ersatzretention.

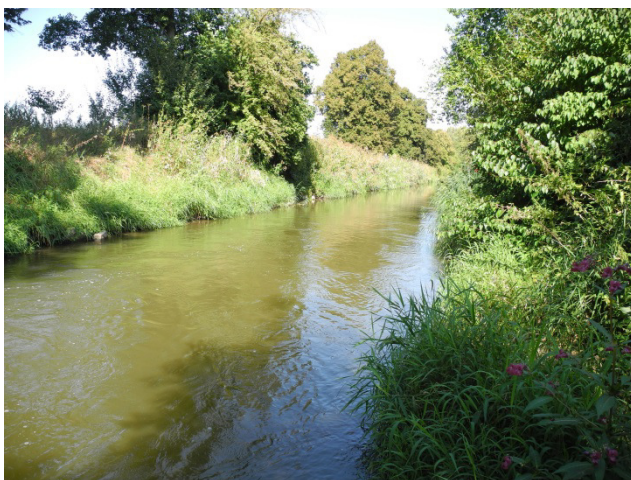
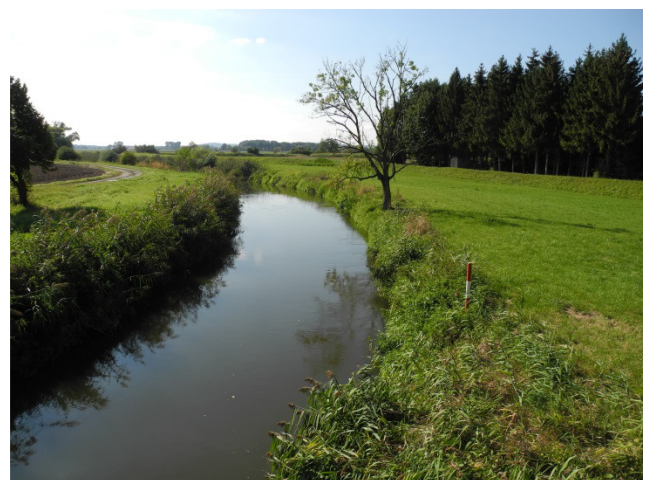
*Abb. 9 + 10: begradigte Zusam im Donauried, links zwischen Pfaffenhofen und Kläranlage Lauterbach, rechts noch einseitig eingedeicht im Bereich der Monitoring-Messstelle (Brücke HeiBesheim-Rothahnenschwaige)*

Unterhalb der Gemeinde Buttenwiesen tritt die Zusam von den Iller-Lech-Schotterplatten in das Donauried ein. Hier ist der Lauf der Zusam stark verkürzt worden. Aus zahlreichen Mäandern in einer nassen Aue ist ein geradliniger, häufig eingetiefter Lauf in einer intensiv genutzten Agrarlandschaft entstanden (vgl. Regulierungsplan Abb. 2). In vielen Bereichen begleiten Sommerdeiche die Zusam. Im oberen Bereich sind noch einige Querbauwerke vorhanden. Ansonsten weist die begradigte Zusam fast durchgehend eine schnelle Fließgeschwindigkeit auf. Aufgrund des geringen Gefälles im Donauried können hier Rückführungen des alten Laufes zu Wasserspiegelerhöhungen führen.

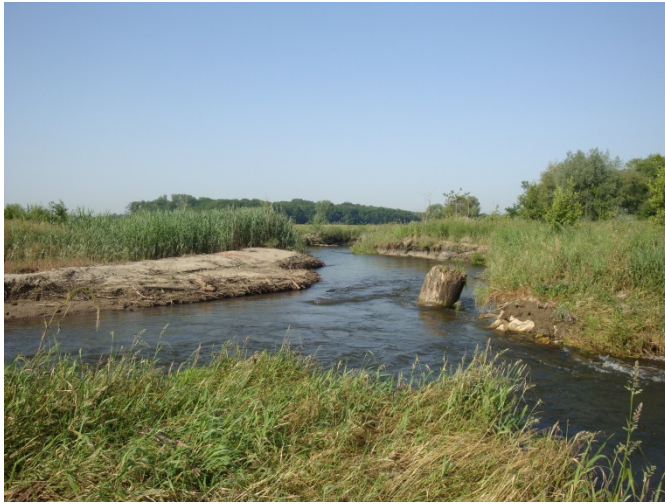
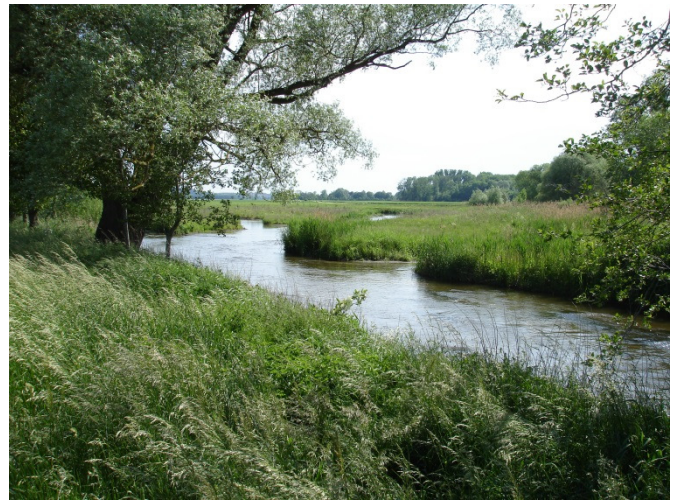
*Abb. 11 + 12: Renaturierungsbereich an der Landkreisgrenze Donau-Ries/Dillingen im oberen (links) und unteren Bereich (rechts)*

An der Landkreisgrenze Dillingen / Donau-Ries ist 2006 unterhalb eines zur Rampe umgebauten ehemaligen Absturzes eine Laufverlängerung durchgeführt worden, die sich struktureich weiterentwickelt hat und die Sohlstrukturen auch in der unterhalb liegenden Fließstrecke deutlich positiv beeinflusst.

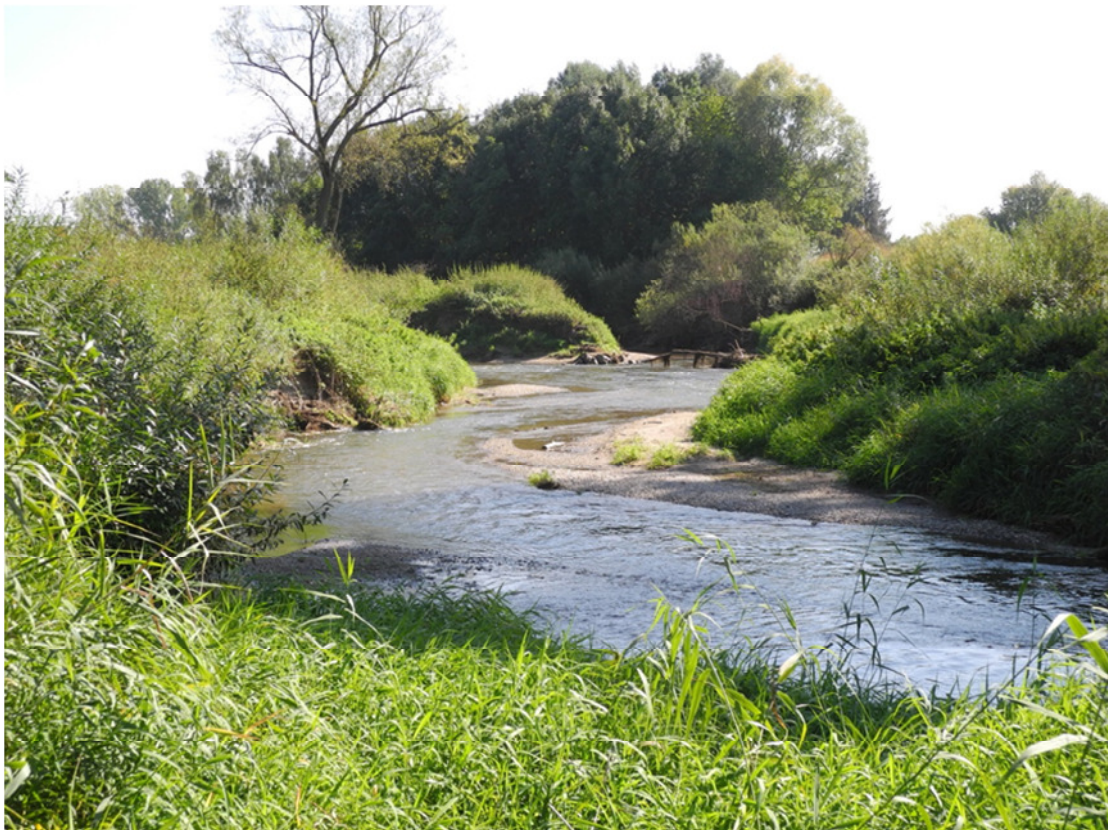
*Abb. 13: dynamische Weiterentwicklung des Mündungsbereiches nach Aufweitungen mit Kiesanlandungen und Strukturvielfalt*

Im Mündungsbereich wurden bereits 2004 und 2005 Renaturierungen mit Aufweitungen durchgeführt, die sich überwiegend zu einem Strahlursprung mit ausgeprägter Tiefen- und Breitenvarianz, sehr großer Strömungsvielfalt und ausgeprägter Anlandungsdynamik entwickelt haben.
